FICHA DE CAUCE FLUVIAL N°:	07-C7	FECHA:	14-02-08	CUENCA:	C7
NOMBRE DEL CAUCE:	Arroyo Cañuelo	TIPO:	PRINCIPAL		X
			SECUNDARIO		-

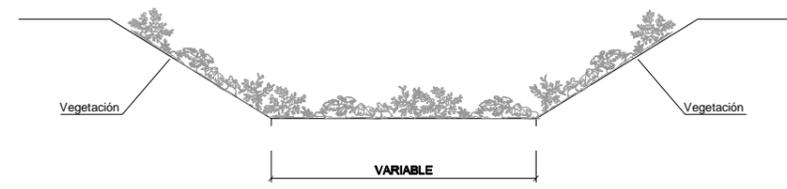
SECCION DEL CAUCE

BADEN

• GEOMETRIA:	Trapezoidal
• REGULARIDAD DE LA SECCION:	Media
• REVESTIMIENTO:	Cauce en tierra con abundante vegetación (cañizo)
• n (ESTIMADO):	0.045

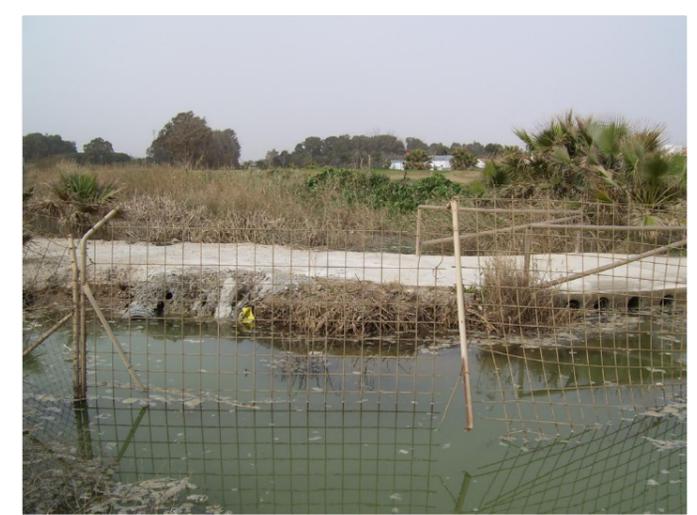
F2
Sección obra de drenaje transversal aguas arriba

Cruce con camino de tierra mediante baden y desembocadura al mar

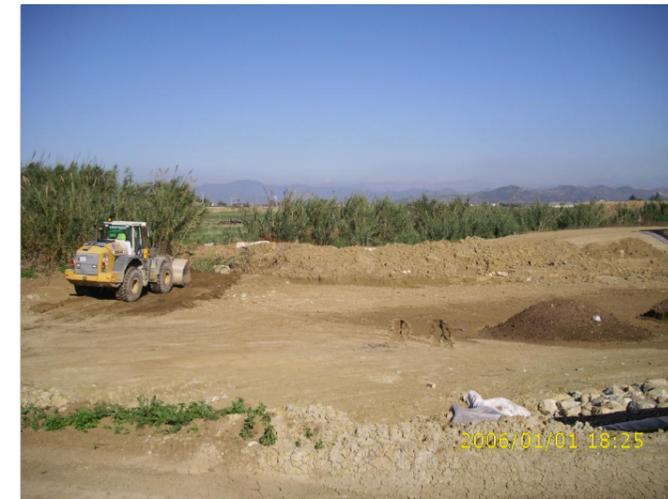
F1
Sección cauce aguas arriba

• GEOMETRIA:	Trapezoidal
• REGULARIDAD DE LA SECCION:	Media
• REVESTIMIENTO:	Cauce en tierras
• n (ESTIMADO):	0.045

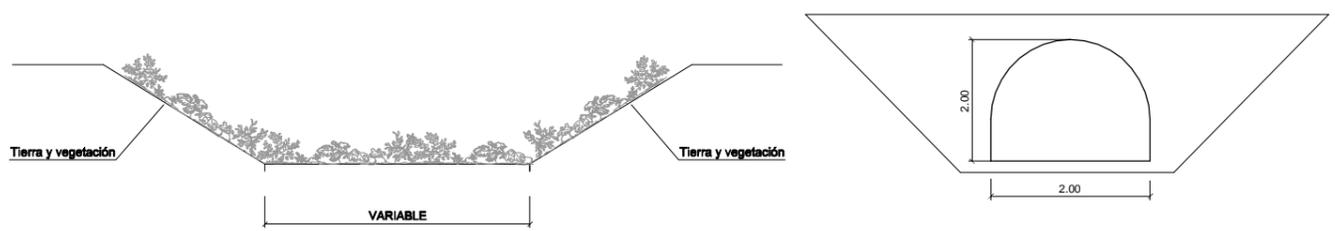
SECCION OBRA DE DRENAJE

SECCION DEL CAUCE

Paso superior mediante bóveda .
Sección suficiente para T= 10 Y T= 500 años.

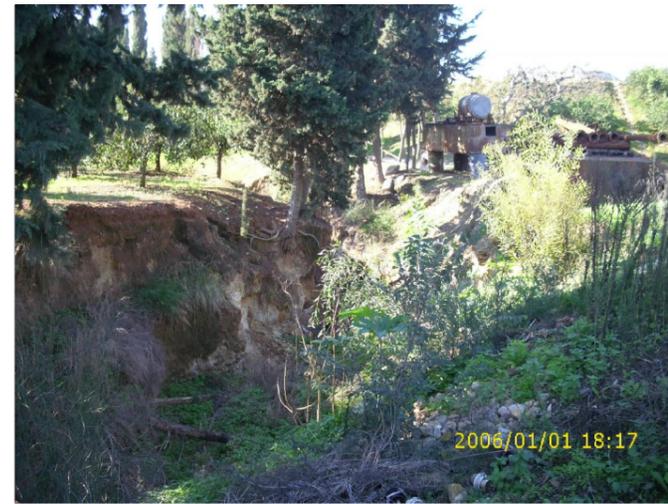
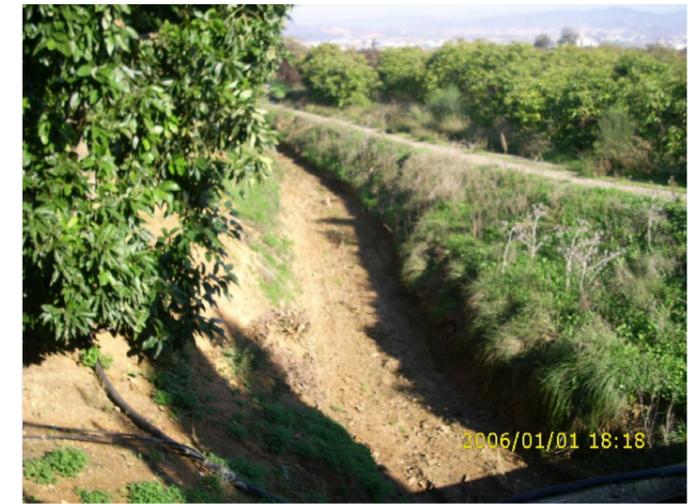
• GEOMETRIA:	Trapezoidal
• REGULARIDAD DE LA SECCION:	Media
• REVESTIMIENTO:	Cauce en tierras con vegetación abundante
• n (ESTIMADO):	0.045 en cauce 0.035 en bóveda

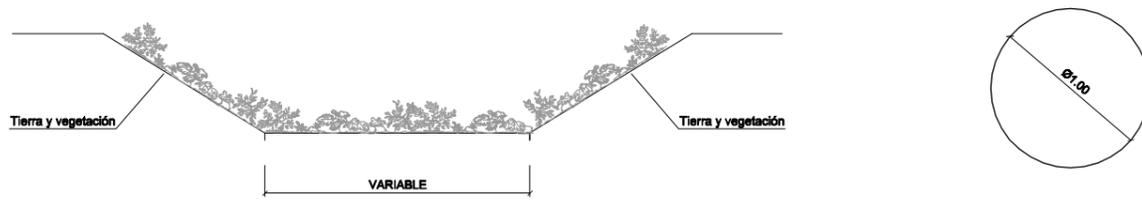
SECCION OBRA DE DRENAJE

SECCION DEL CAUCE

Obra de paso mediante tubería de hormigón Ø 1.000mm.

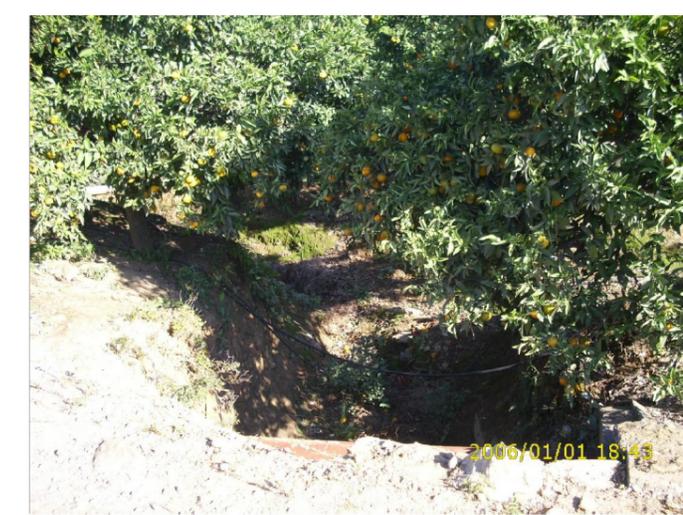
F1
Sección cauce aguas arriba

• GEOMETRIA:	Trapezoidal
• REGULARIDAD DE LA SECCION:	Media
• REVESTIMIENTO:	Cauce en tierras con vegetación abundante
• n (ESTIMADO):	0.045 en cauce 0.035 en tubería

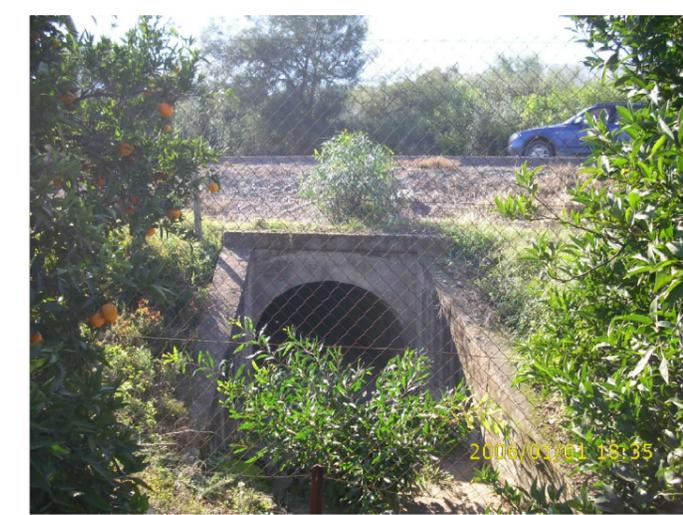
F1
Sección obra de drenaje aguas abajo

Paso superior mediante bóveda.

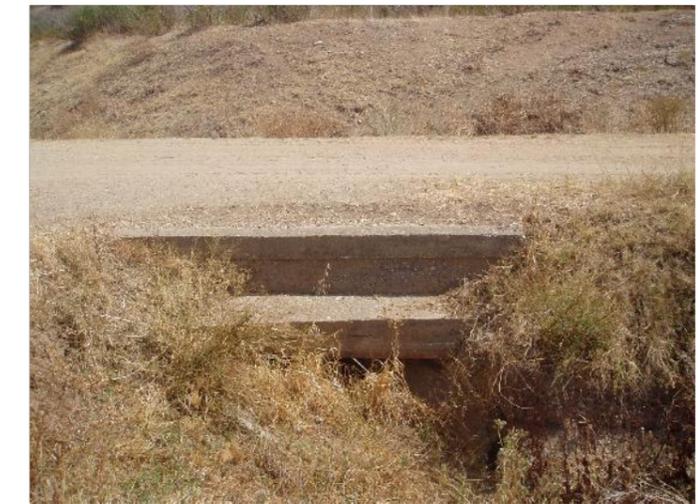
F1
Sección marco aguas abajo

Paso superior mediante losa de hormigón.

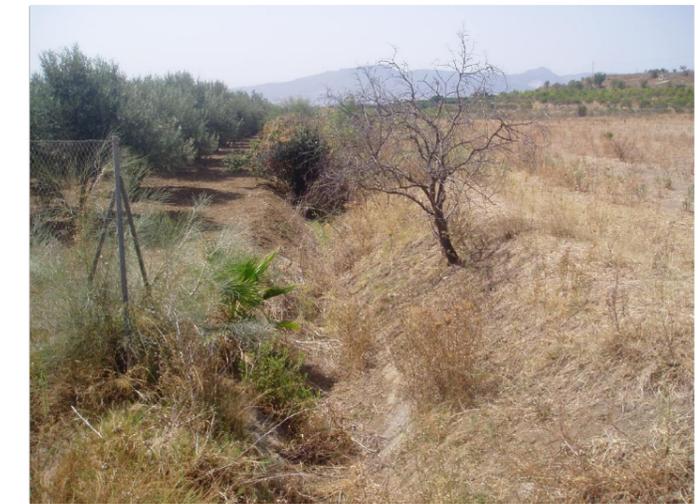
F3
Sección cauce aguas abajo

• GEOMETRIA:	Trapezoidal
• REGULARIDAD DE LA SECCION:	Media
• REVESTIMIENTO:	Cauce en tierras con presencia de vegetación de tipo arbustiva y herbacea
• n (ESTIMADO):	0.045

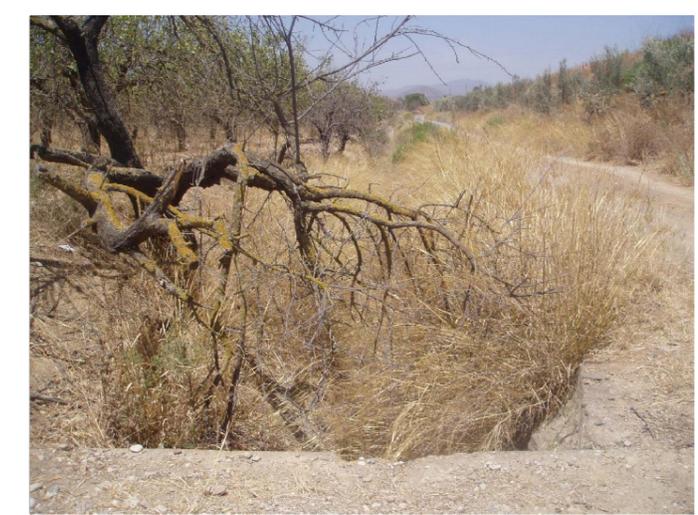
F1
Sección cauce aguas arriba

• GEOMETRIA:	Trapezoidal
• REGULARIDAD DE LA SECCION:	Media
• REVESTIMIENTO:	Cunetón de hormigón.Presencia de vegetación
• n (ESTIMADO):	0.045 en cauce natural 0.025 en cunetón

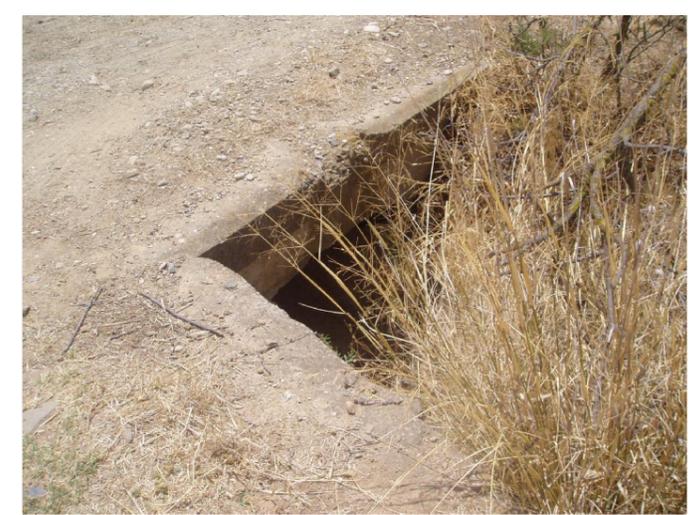
F2
Sección obra de drenaje aguas arriba

Paso superior mediante losa de hormigón.

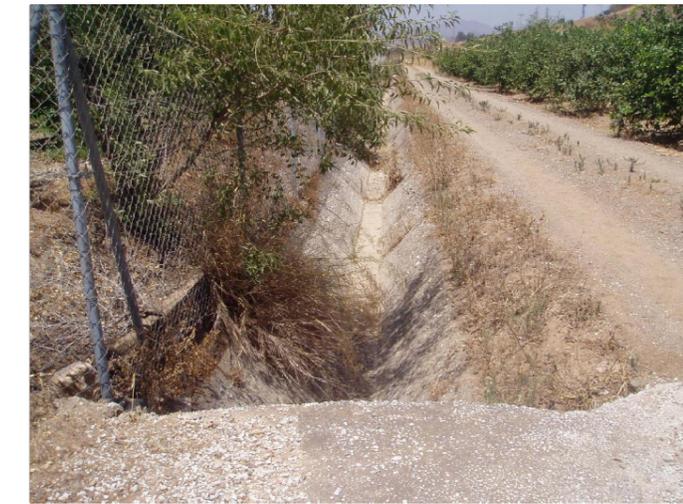
F1
Sección cauce aguas arriba

• GEOMETRIA:	Trapezoidal
• REGULARIDAD DE LA SECCION:	Media
• REVESTIMIENTO:	Cunetón de hormigón con presencia de vegetación
• n (ESTIMADO):	0.045 cauce natural 0.025 cuneta

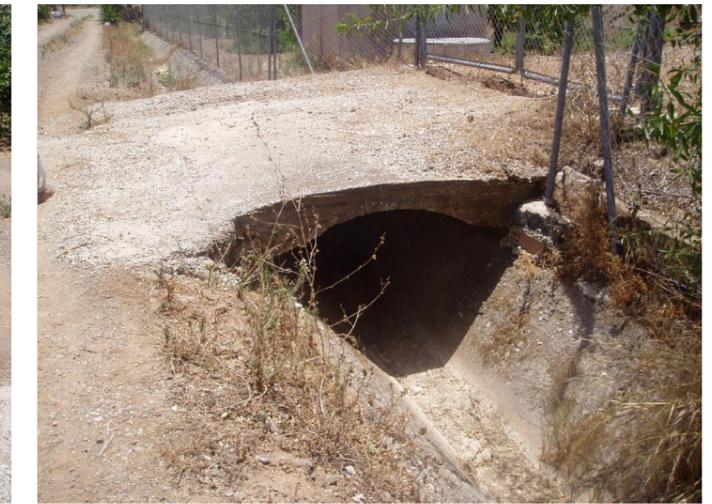
F2
Sección obra de drenaje aguas arriba

Paso superior mediante losa de hormigón.
