FICHA DE CAUCE FLUVIAL N°:	06-C5.1	FECHA:	24-07-08	CUENCA:	C5.1
NOMBRE DEL CAUCE:	Arroyo Rebanadilla	TIPO:	PRINCIPAL	X	
			SECUNDARIO	-

FICHA DE CAUCE FLUVIAL N°:	07-C5.1	FECHA:	24-07-08	CUENCA:	C5.1
NOMBRE DEL CAUCE:	Arroyo Rebanadilla	TIPO:	PRINCIPAL	X	
			SECUNDARIO	-

FICHA DE CAUCE FLUVIAL N°:	01-C4	FECHA:	24-07-08	CUENCA:	C4
NOMBRE DEL CAUCE:	Arroyo Rojas	TIPO:	PRINCIPAL SECUNDARIO	X -

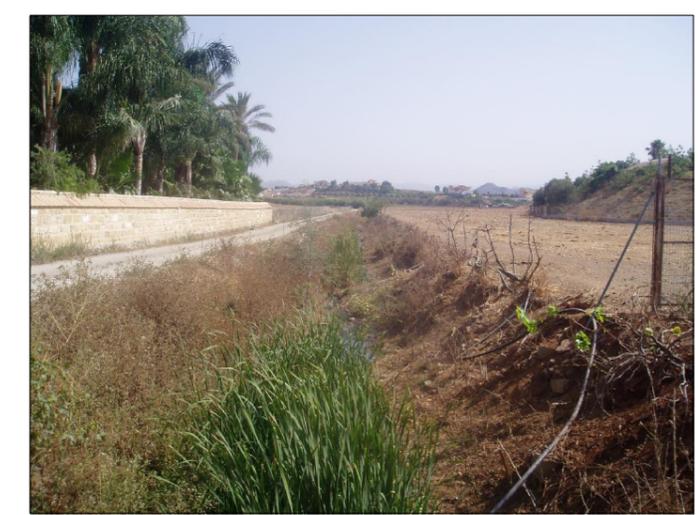
F1
Sección cauce agua arriba

Obra de paso tipo cajón.
Sección insuficiente para T= 500 años.

• GEOMETRIA:	Trapezoidal
• REGULARIDAD DE LA SECCION:	Media
• REVESTIMIENTO:	Cauce en tierras con presencia de vegetación (cañizo)
• n (ESTIMADO):	0.045 en cauce 0.035 en ODT

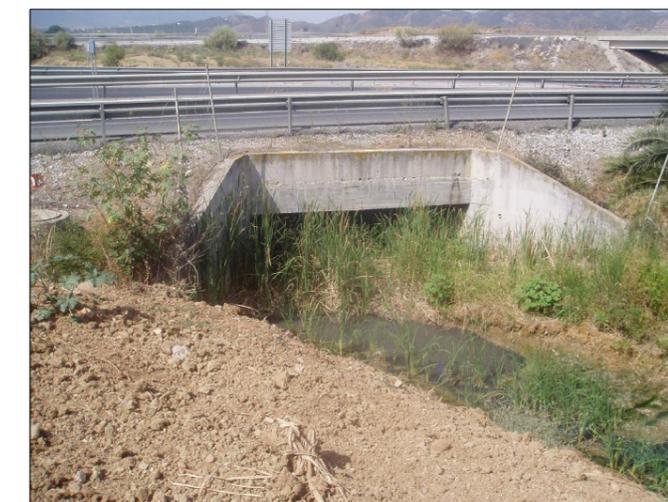
F1
Sección marco aguas arriba

Obra de drenaje transversal en autovía. Sección insuficiente para T= 500 años.

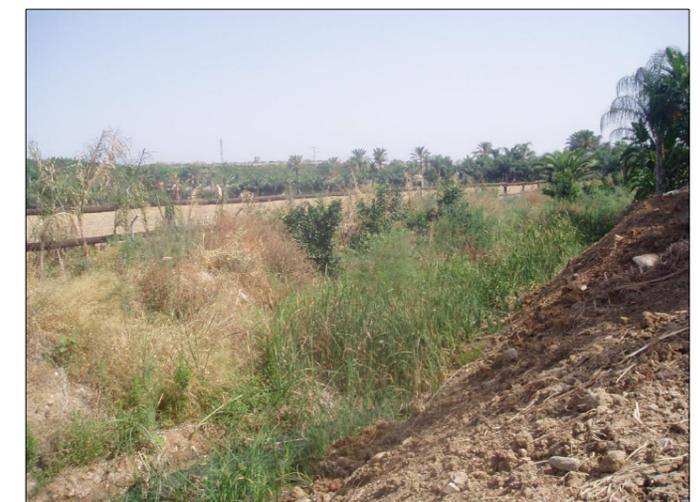
F2
Sección cauce aguas arriba

• GEOMETRIA:	Trapezoidal
• REGULARIDAD DE LA SECCION:	Media
• REVESTIMIENTO:	Cauce en tierras con presencia de vegetación de tipo cañizo
• n (ESTIMADO):	0.045 en cauce 0.035 en ODT

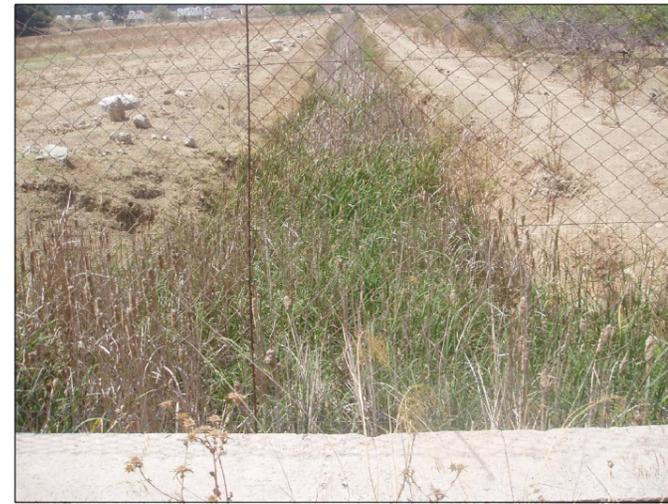
F1
Sección cauce aguas abajo

• GEOMETRIA:	Trapezoidal
• REGULARIDAD DE LA SECCION:	Media
• REVESTIMIENTO:	Cauce en tierras con vegetación abundante (cañizo)
• n (ESTIMADO):	0.045 en cauce 0.035 en ODT.

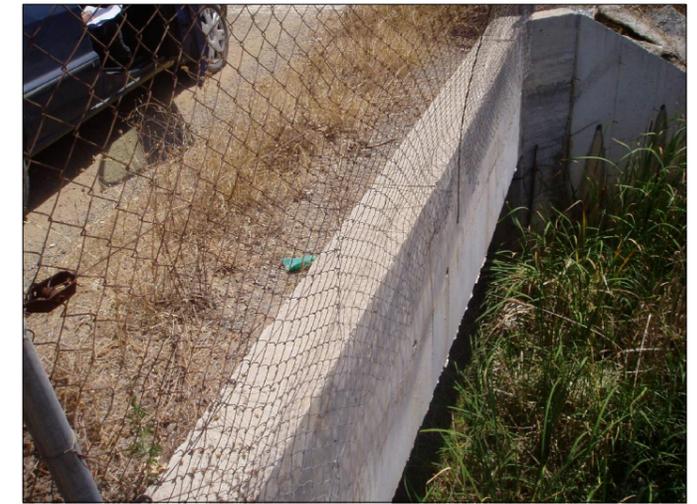
F2
Sección marco aguas abajo

Obra de drenaje en autovía.
Sección insuficiente para T=500 años

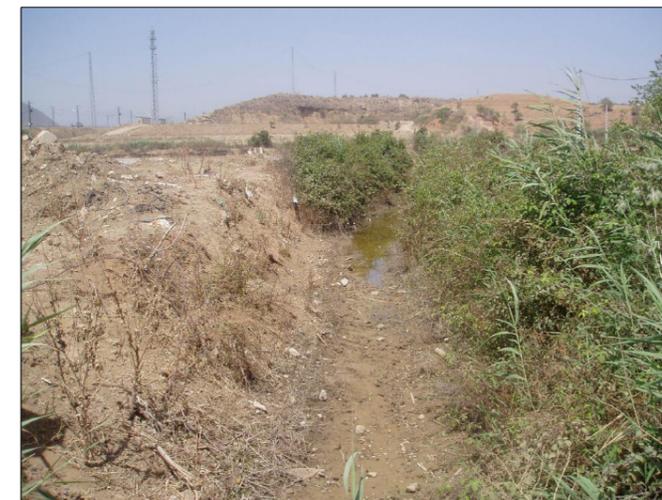
F1
Sección cauce aguas arriba

Perdida de cauce natural. Sustitución por tubo de hormigón de Ø1.0m.
Sección insuficiente para T=10 y T=500 años.

• GEOMETRIA:	Trapezoidal
• REGULARIDAD DE LA SECCION:	Media
• REVESTIMIENTO:	Cauce en tierras con vegetación de tipo abustiva, cañizo
• n (ESTIMADO):	0.45 en cauce 0.025 un tubo

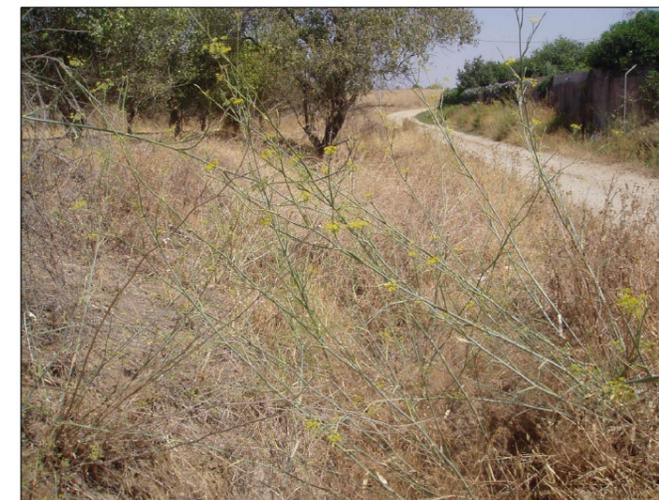
F1
Sección cauce aguas abajo

Encauzamiento en hormigón. Sección trapezoidal (tipo cunetón).
Paso superior mediante losa de hormigón sobre el cunetón.

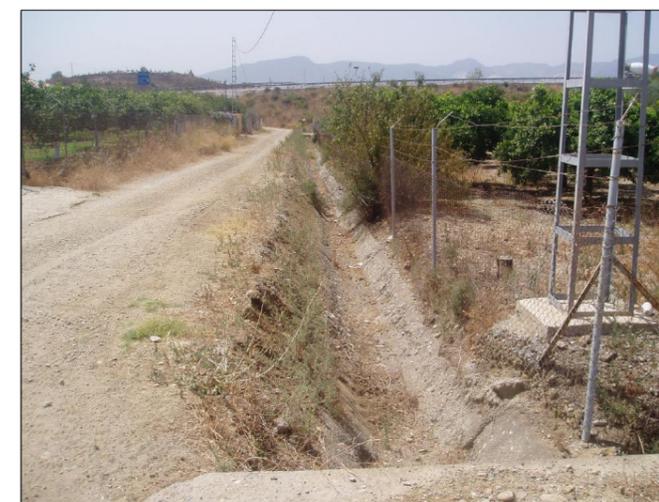
F3
Sección cauce aguas arriba

• GEOMETRIA:	Trapezoidal
• REGULARIDAD DE LA SECCION:	Media
• REVESTIMIENTO:	Hormigón y algo de vegetación
• n (ESTIMADO):	0.045

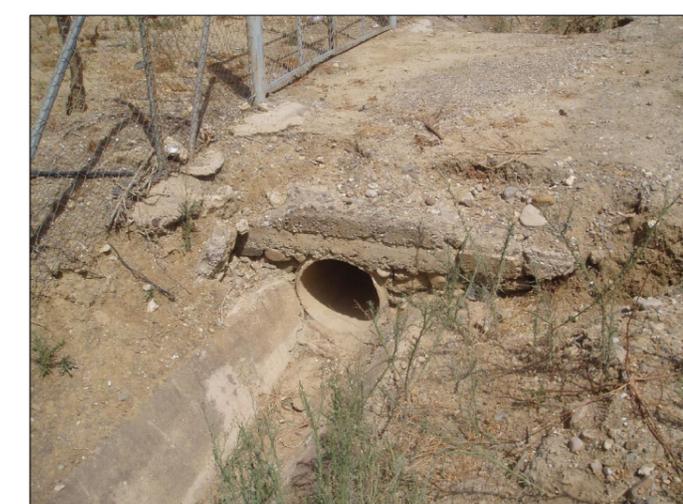
F1
Sección cauce aguas abajo

Sección trapezoidal tipo cunetón.
Obra de paso mediante tubo Ø600m.

• GEOMETRIA:	Trapezoidal
• REGULARIDAD DE LA SECCION:	Media
• REVESTIMIENTO:	Hormigón. Presencia de vegetación
• n (ESTIMADO):	0.045

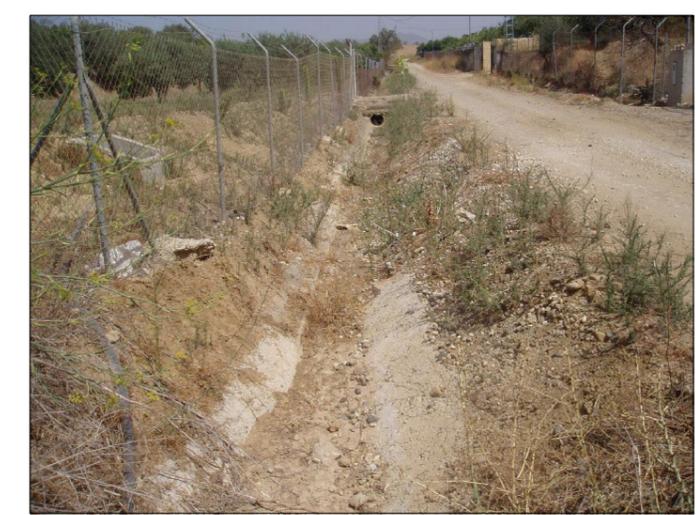
F1
Sección cauce aguas abajo

Sección trapecial en hormigón (cunetón).Obra de paso mediante tubo de hormigón Ø800m. Cruce con autovía mediante cajón.Sección suficiente para T=10 y T=500 años.

• GEOMETRIA:	Trapecial
• REGULARIDAD DE LA SECCION:	Media
• REVESTIMIENTO:	Hormigón y presencia de vegetación
• n (ESTIMADO):	0.045
