<b>FICHA DE CAUCE FLUVIAL N°:</b>	03-C4	<b>FECHA:</b>	24-07-08	<b>CUENCA:</b>	C4
<b>NOMBRE DEL CAUCE:</b>	Arroyo Rojas	<b>TIPO:</b>	PRINCIPAL SECUNDARIO	X -

<b>FICHA DE CAUCE FLUVIAL N°:</b>	04-C4	<b>FECHA:</b>	24-07-08	<b>CUENCA:</b>	C4
<b>NOMBRE DEL CAUCE:</b>	Arroyo Rojas	<b>TIPO:</b>	PRINCIPAL SECUNDARIO	X -

<b>FICHA DE CAUCE FLUVIAL N°:</b>	01-C3.5	<b>FECHA:</b>	28-07-08	<b>CUENCA:</b>	C3.5
<b>NOMBRE DEL CAUCE:</b>	Arroyo Costilla	<b>TIPO:</b>	PRINCIPAL	X	
			SECUNDARIO	-

<b>FICHA DE CAUCE FLUVIAL N°:</b>	02-C3.5	<b>FECHA:</b>	28-07-08	<b>CUENCA:</b>	C3.5
<b>NOMBRE DEL CAUCE:</b>	Arroyo Costilla	<b>TIPO:</b>	PRINCIPAL	X	
			SECUNDARIO	-

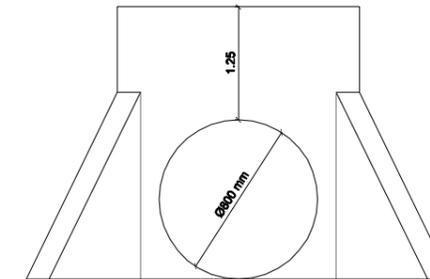
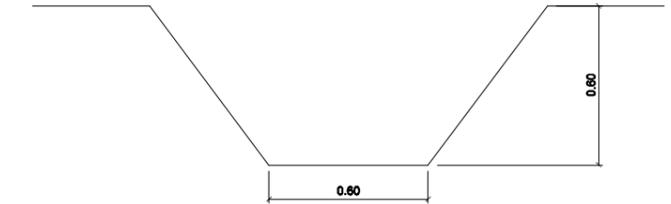
SECCION DEL CAUCE

Sección trapecial en hormigón (cunetón).Obra de paso mediante tubo de hormigón Ø800m. Cruce con autovía mediante cajón.Sección suficiente para T=10 y T=500 años.

• GEOMETRIA:	Trapecial
• REGULARIDAD DE LA SECCION:	Media
• REVESTIMIENTO:	Hormigón y presencia de vegetación
• n (ESTIMADO):	0.045

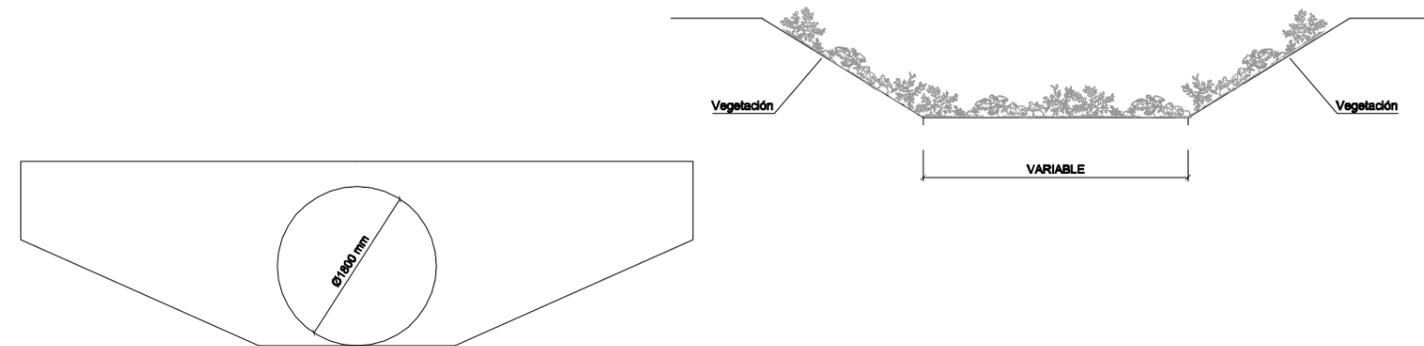
SECCION DEL CAUCE

Sección de cauce trapecial en tierras.  
Obra de paso mediante tubo de hormigón Ø 1.800 mm

• GEOMETRIA:	Trapecial
• REGULARIDAD DE LA SECCION:	Media
• REVESTIMIENTO:	Tierras con vegetación tipo arbustivo
• n (ESTIMADO):	0.045

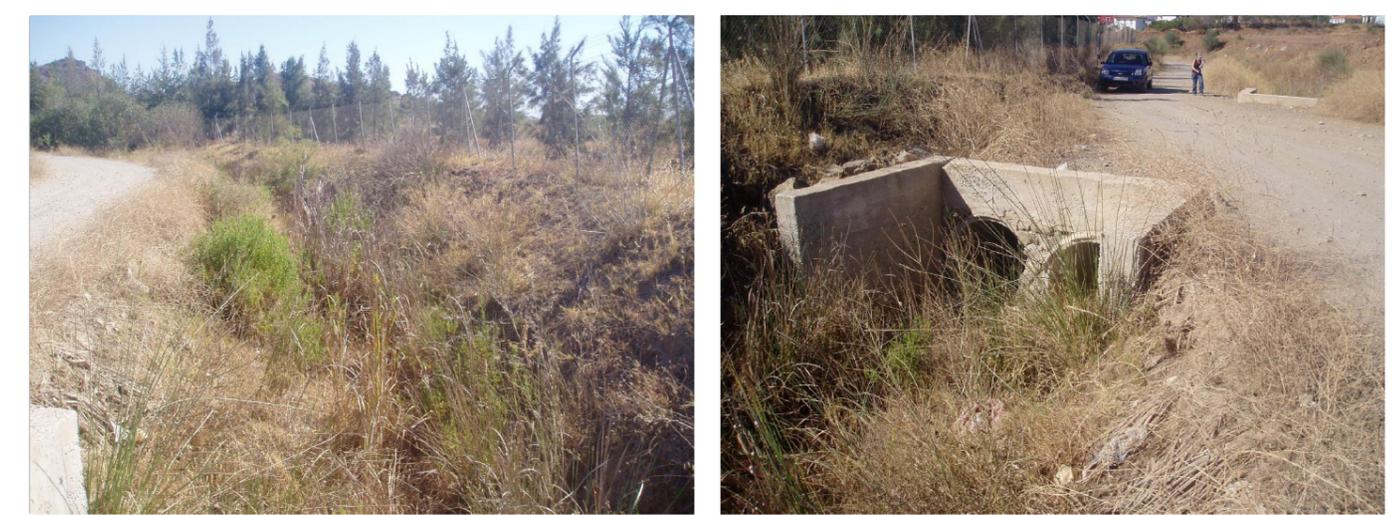
Cruce con camino de tierra mediante doble tubo de hormigón.

• GEOMETRIA:	Trapezoidal
• REGULARIDAD DE LA SECCION:	Media
• REVESTIMIENTO:	Cauce en tierras con vegetación arbustiva.
• n (ESTIMADO):	0.045 en cauce 0.035 en ODT.

F1 Sección cauce aguas arriba

F2 Sección marco aguas arriba

F3 Sección cauce aguas abajo

F4 Sección marco aguas abajo

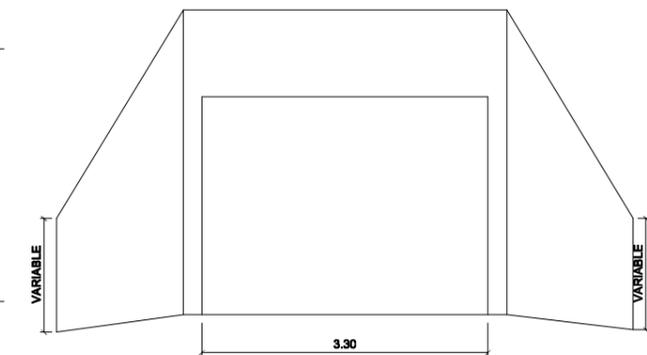
#### SECCION

Cruce con camino mediante marco.

• GEOMETRIA:	Trapezoidal
• REGULARIDAD DE LA SECCION:	Media
• REVESTIMIENTO:	Cauce en tierras con vegetación de tipo arbustivo.
• n (ESTIMADO):	0.045 en cauce 0.035 en ODT.

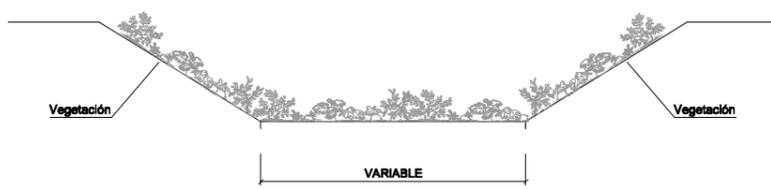
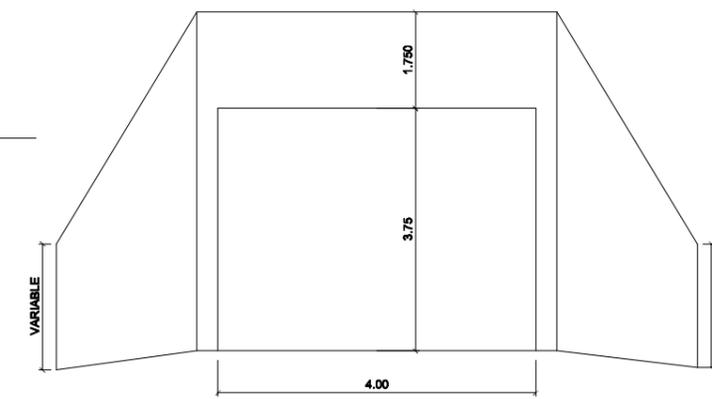
**SECCION DEL CAUCE**

Cruce con camino mediante marco.  
Sección adecuadamente dimensionada para T= 10 y T= 500 años , si bien se produce una sobreelevación de la lámina de agua para T= 500 años.

• GEOMETRIA:	Trapezoidal
• REGULARIDAD DE LA SECCION:	Media
• REVESTIMIENTO:	Cauce en tierras con vegetación de tipo arbustivo.
• n (ESTIMADO):	0.045 en cauce 0.035 en ODT.

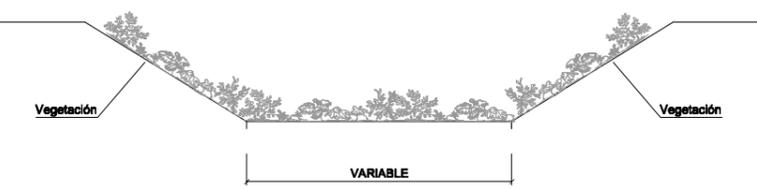
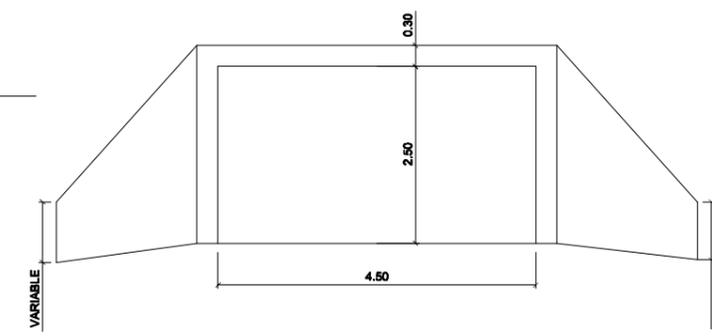
**SECCION DEL CAUCE**

Cruce con camino mediante marco.  
Sección insuficiente para T= 500 años (quizas por la sobreelevación de la lámina aguas arriba del cauce)

• GEOMETRIA:	Trapezoidal
• REGULARIDAD DE LA SECCION:	Media
• REVESTIMIENTO:	Cauce en tierras con vegetación abundante
• n (ESTIMADO):	0.045 en cauce natural 0.035 en marco
