FICHA DE CAUCE FLUVIAL N°:	05-C3.5	FECHA:	28-07-08	CUENCA:	C3.5
NOMBRE DEL CAUCE:	Arroyo Costilla	TIPO:	PRINCIPAL	X	
			SECUNDARIO	-

FICHA DE CAUCE FLUVIAL N°:	06-C3.5	FECHA:	28-07-08	CUENCA:	C3.5
NOMBRE DEL CAUCE:	Arroyo Costilla	TIPO:	PRINCIPAL	X	
			SECUNDARIO	-

FICHA DE CAUCE FLUVIAL N°:	01-C3.4	FECHA:	28-07-08	CUENCA:	C3.4
NOMBRE DEL CAUCE:	Arroyo Valdeurraca	TIPO:	PRINCIPAL	X	
			SECUNDARIO	-

FICHA DE CAUCE FLUVIAL N°:	02-C3.4	FECHA:	28-07-08	CUENCA:	C3.4
NOMBRE DEL CAUCE:	Arroyo Valdeurraca	TIPO:	PRINCIPAL	X	
			SECUNDARIO	-

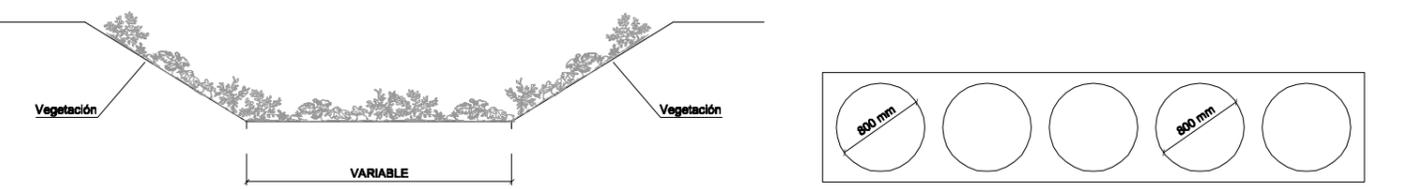
SECCION DEL CAUCE

Cruce con camino mediante batería de tubos (5Ø800 mm) de hormigón.
 Protección de escollera en ambos márgenes.
 Sección insuficiente para T=10 y T= 500 años.

• GEOMETRIA:	Trapezoidal
• REGULARIDAD DE LA SECCION:	Media
• REVESTIMIENTO:	Tierras y vegetación arbustiva. Escollera en salida de batería de tubos.
• n (ESTIMADO):	0.045 cauce 0.035 obra de paso

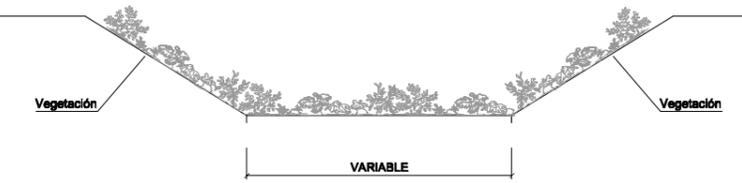
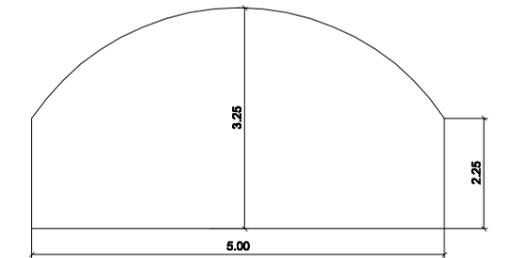
SECCION DEL CAUCE

Cruce con MA-402 mediante portón.
Sección suficiente para T=10 y T=500 años, si bien se produce una sobreelevación aguas arriba para T=500 años.

• GEOMETRIA:	Trapezoidal
• REGULARIDAD DE LA SECCION:	Media
• REVESTIMIENTO:	Cauce en tierras con vegetación de tipo arbustivo.
• n (ESTIMADO):	0.045 en cauce 0.035 en portón

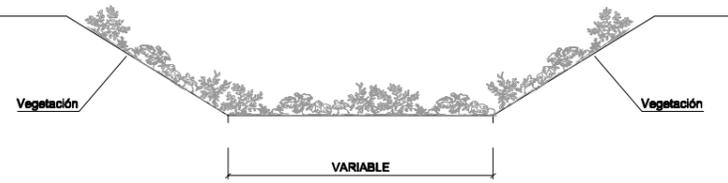
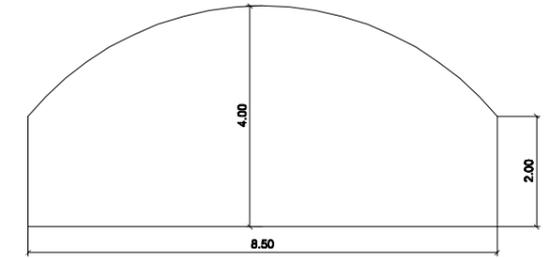
SECCION DEL CAUCE

Cruce con travesía de Maqueda mediante portón.
 Sección adecuadamente dimensionada para T= 10 años y T= 500 años, sin bien se produce sobre elevación de la lámina aguas arriba para T= 500 años.

• GEOMETRIA:	No se aprecia cauce (Trapezoidal)
• REGULARIDAD DE LA SECCION:	Irregular
• REVESTIMIENTO:	Tierras y vegetación de tipo arbustiva
• n (ESTIMADO):	0.045 en cauce 0.035 en portón

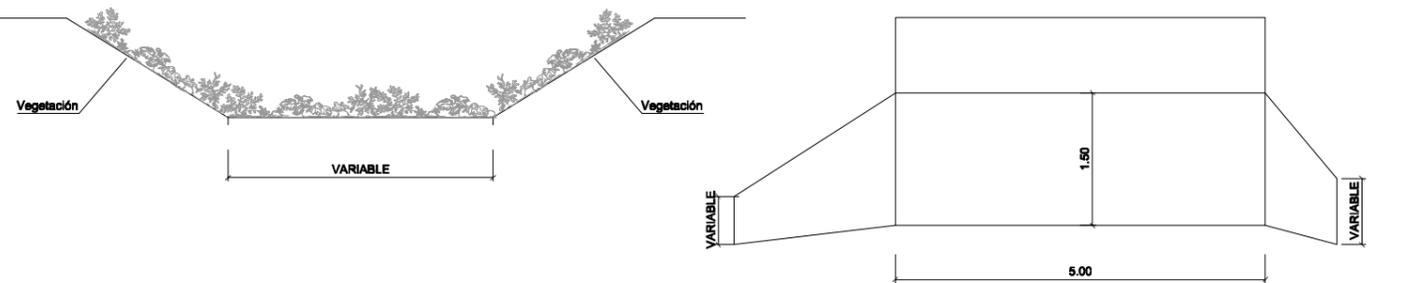
SECCION DEL CAUCE

Cruce con camino mediante puente-marco.
Sección insuficiente para T= 10 y T= 500 años.

• GEOMETRIA:	Trapezoidal
• REGULARIDAD DE LA SECCION:	Irregular
• REVESTIMIENTO:	Cauce en tierras con vegetación arbustiva
• n (ESTIMADO):	0.045 en cauce 0.035 en obra de paso

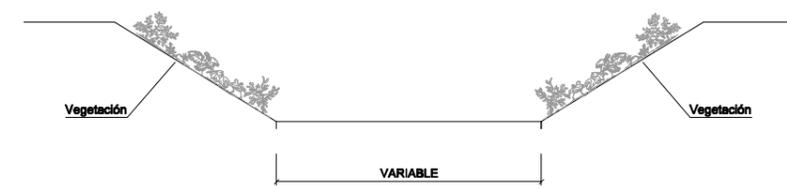
SECCION DEL CAUCE

• GEOMETRIA:	Trapezoidal
• REGULARIDAD DE LA SECCION:	Cauce muy difuso
• REVESTIMIENTO:	Tierras y vegeación de tipo arbustiva
• n (ESTIMADO):	0.045

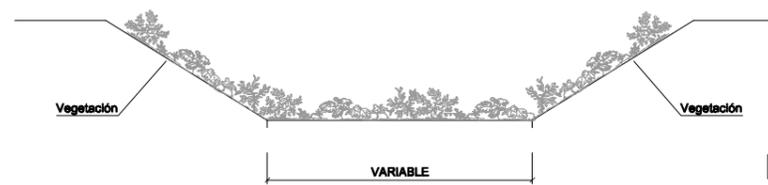
SECCION DEL CAUCE

• GEOMETRIA:	Trapezoidal, difusa
• REGULARIDAD DE LA SECCION:	Irregular
• REVESTIMIENTO:	Tierras con vegetación de tipo arbustiva
• n (ESTIMADO):	0.045 en cauce 0.035 en cajón

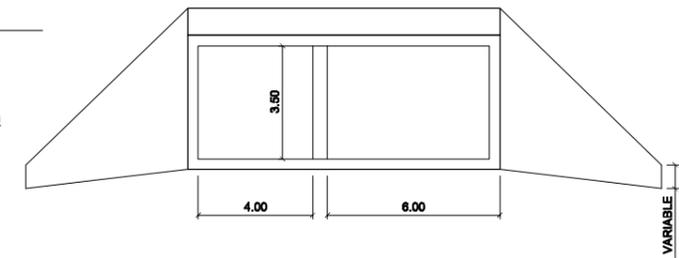
SECCION DEL MARCO

Cruce con carretera de Cártama mediante cajón bicelular.
Sección insuficiente para T= 500 años por sobreelevación de la lámina aguas arriba.
