FICHA DE CAUCE FLUVIAL N°:	03-C3.3	FECHA:	28-07-08	CUENCA:	C3.3
NOMBRE DEL CAUCE:	Arroyo Valdeurraca	TIPO:	PRINCIPAL	X	
			SECUNDARIO	-

FICHA DE CAUCE FLUVIAL N°:	01-C3.2	FECHA:	12-02-08	CUENCA:	C3.2
NOMBRE DEL CAUCE:	Arroyo Cantos	TIPO:	PRINCIPAL	X	
			SECUNDARIO	-

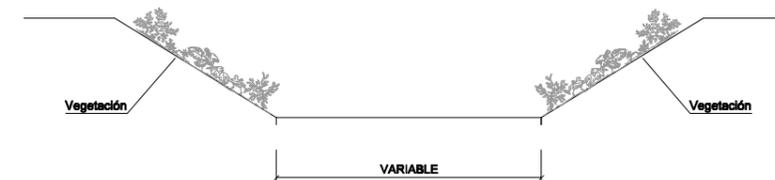
SECCION DEL CAUCE

• GEOMETRIA:	Trapezoidal muy difusa
• REGULARIDAD DE LA SECCION:	Media
• REVESTIMIENTO:	Tierras y vegetación arbustiva
• n (ESTIMADO):	0.045

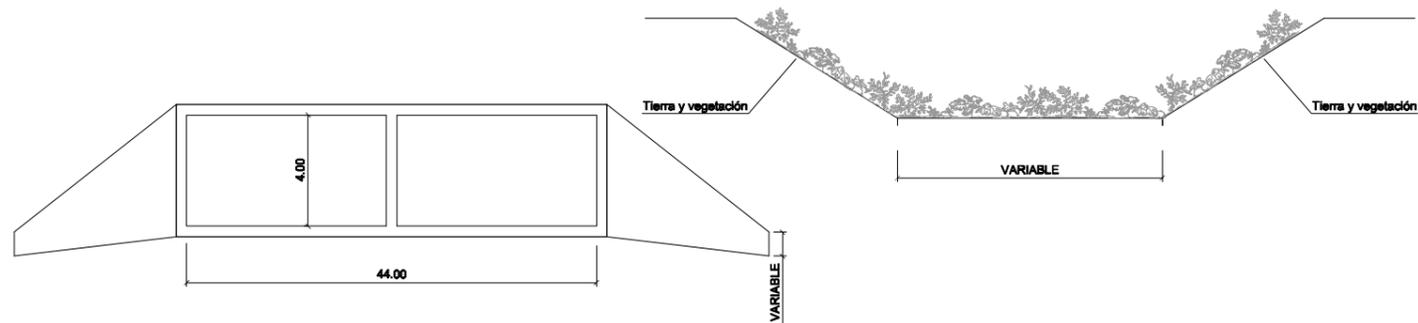
SECCION DEL CAUCE

• GEOMETRIA:	Trapezoidal
• REGULARIDAD DE LA SECCION:	Mala
• REVESTIMIENTO:	Cauce en tierra con presencia de vegetación (cañizo)
• n (ESTIMADO):	0.045

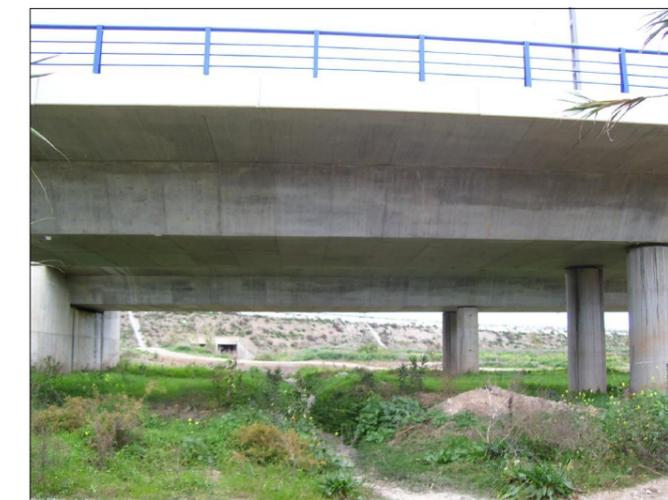
F1
Sección puente aguas abajo

Cruce con ferrocarril mediante viaducto.

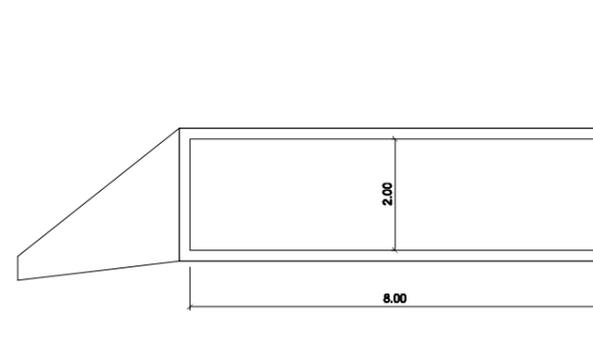
OBRA DE DRENAJE TRANSVERSAL

Cruce con camino de tierra mediante obra de drenaje transversal.

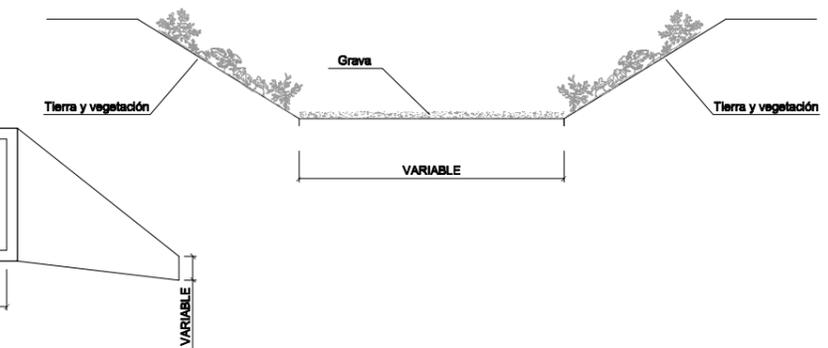
SECCION DEL CAUCE

• GEOMETRIA:	Trapezoidal
• REGULARIDAD DE LA SECCION:	Media
• REVESTIMIENTO:	Cauce en tierra con gravas y presencia de vegetación (cañizo)
• n (ESTIMADO):	0.045

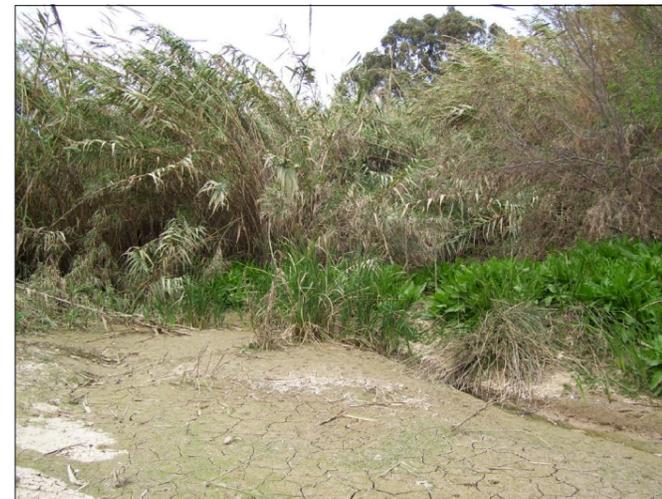
F1
Cauce aguas arriba

• GEOMETRIA:	Irregular
• REGULARIDAD DE LA SECCION:	Mala
• REVESTIMIENTO:	Cauce en tierra con vegetación abundante
• n (ESTIMADO):	0.045

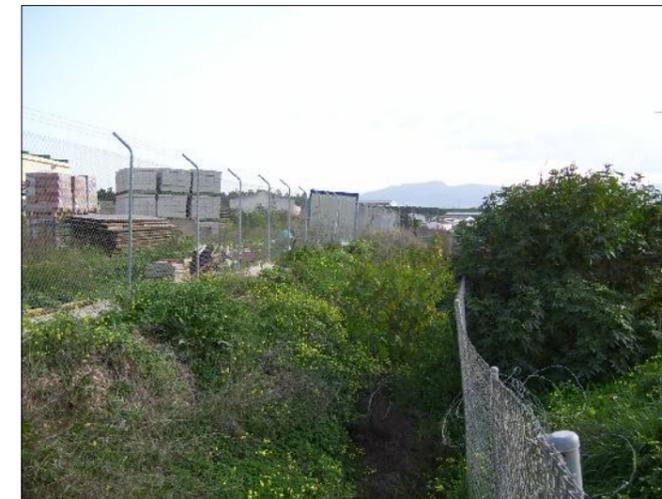
F1
Sección cauce aguas abajo

• GEOMETRIA:	Trapezoidal
• REGULARIDAD DE LA SECCION:	Mala
• REVESTIMIENTO:	Cauce en tierra con vegetación abundante
• n (ESTIMADO):	0.045 en cauce 0.035 en ODT.

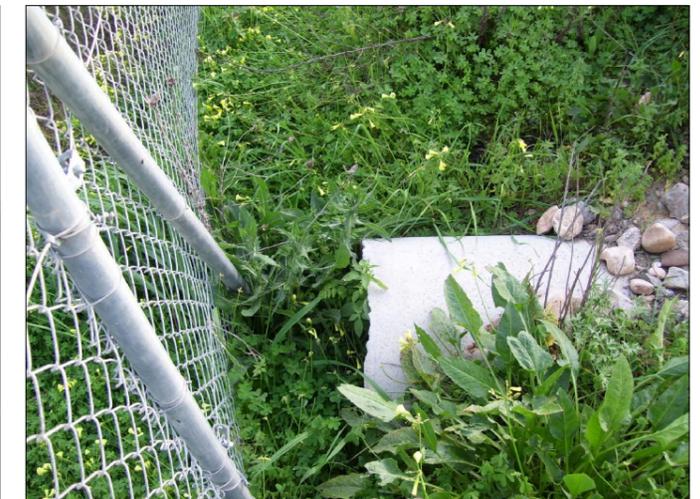
F2
Tubería aguas abajo

Inicio del arroyo. Obra de paso constituida por tubo de Ø80 cm. Sección insuficiente para el caudal correspondiente a la cuenca, tanto para T=10 como para T= 500 años.

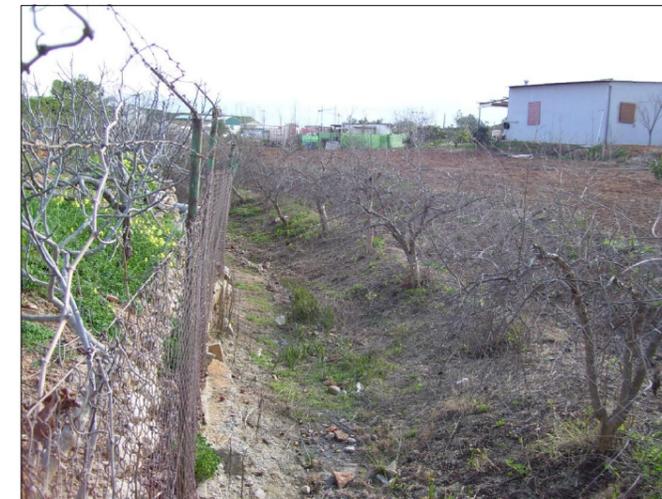
F1
Sección cauce aguas abajo

• GEOMETRIA:	Trapezoidal
• REGULARIDAD DE LA SECCION:	Media-baja
• REVESTIMIENTO:	Cauce en tierra con vegetación
• n (ESTIMADO):	0.045 en cauce natural 0.035 en ODT.

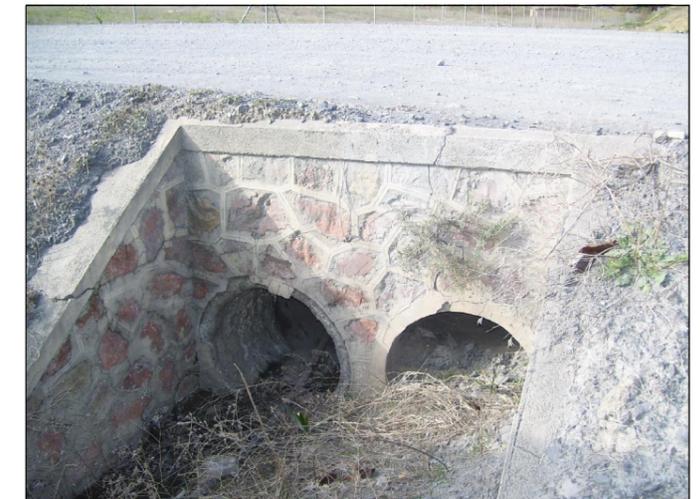
F2
Sección obra de drenaje transversal aguas abajo

Cruce con camino mediante obra de drenaje transversal (doble tubo Ø 80cm hormigón).
Sección insuficiente para T= 500 años.

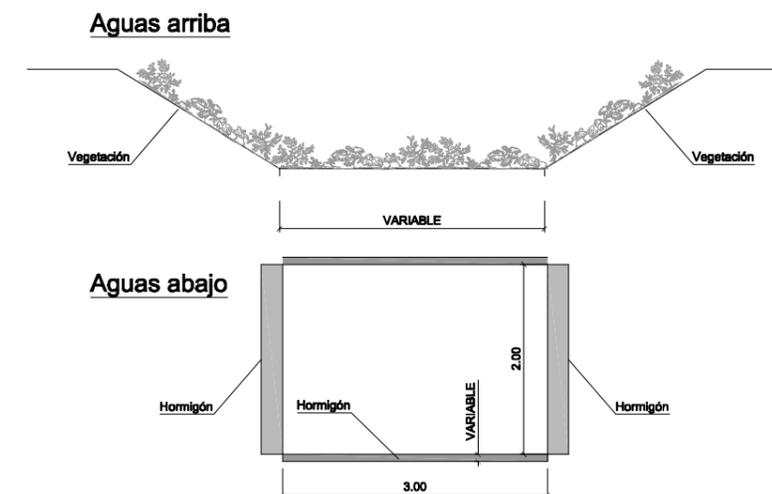
SECCION DEL CAUCE

Cruce con camino en obra. Embovedado. La batería de tubos es insuficiente para el caudal correspondiente a T= 500 años , si bien el embovedado con sección 3 x 2 está adecuadamente dimensionado para dicho periodo de retorno. No obstante, se encuentra aterrado.

DESCRIPCION DEL CAUCE:	
• GEOMETRIA:	Rectangular
• REGULARIDAD DE LA SECCION:	Buena
• REVESTIMIENTO:	Hormigón aguas abajo Vegetación abundante aguas arriba
• n (ESTIMADO):	0.035 en ODT. 0.045 en cauce natural

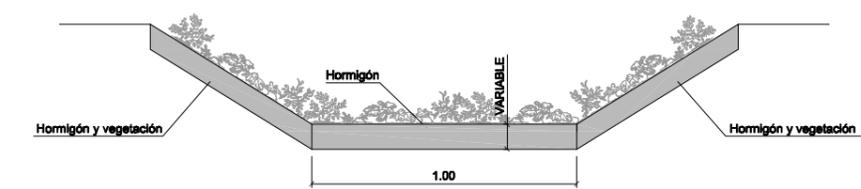
SECCION DEL CAUCE

• GEOMETRIA:	Trapezoidal
• REGULARIDAD DE LA SECCION:	Mala
• REVESTIMIENTO:	Cauce en tierra con vegetación abundante
• n (ESTIMADO):	0.045
