FICHA DE CAUCE FLUVIAL N°:	05-C2.1	FECHA:	12-02-08	CUENCA:	C2.1
NOMBRE DEL CAUCE:	Arroyo Pilonos	TIPO:	PRINCIPAL	X	
			SECUNDARIO	-

FICHA DE CAUCE FLUVIAL N°:	06-C2.1	FECHA:	12-02-08	CUENCA:	C2.1
NOMBRE DEL CAUCE:	Arroyo Pilonos	TIPO:	PRINCIPAL	X	
			SECUNDARIO	-

FICHA DE CAUCE FLUVIAL N°:	01-C1.2	FECHA:	14-02-08	CUENCA:	C1
NOMBRE DEL CAUCE:	Arroyo Piedra Horadada	TIPO:	PRINCIPAL	X	
			SECUNDARIO	-

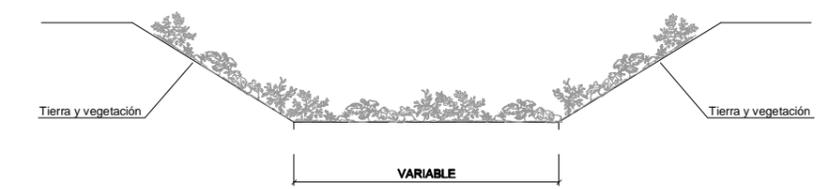
SECCION DEL CAUCE

• GEOMETRIA:	Trapecial
• REGULARIDAD DE LA SECCION:	Media-Baja
• REVESTIMIENTO:	Cauce en tierra con abundante vegetación (cañizo)
• n (ESTIMADO):	0.045 en cauce natural 0.035 en ODT.

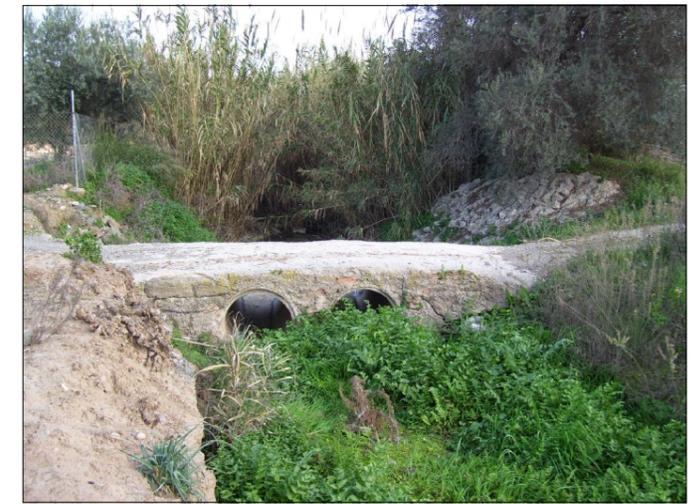
F2
Sección de obra de drenaje transversal aguas arriba

Cruce con camino de tierra mediante obra de drenaje transversal (doble tubo de hormigón Ø 1000 mm)
Sección insuficiente para T= 10 y T= 500 años.

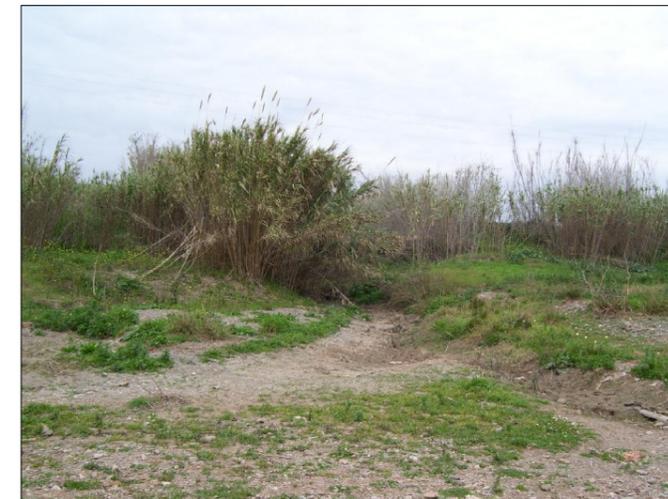
F1
Sección cauce aguas arriba

Desembocadura de arroyo Pilonos en río Campanillas

• GEOMETRIA:	Trapezoidal
• REGULARIDAD DE LA SECCION:	Media-Baja
• REVESTIMIENTO:	Cauce en tierra con abundante vegetación (cañizo)
• n (ESTIMADO):	0.045

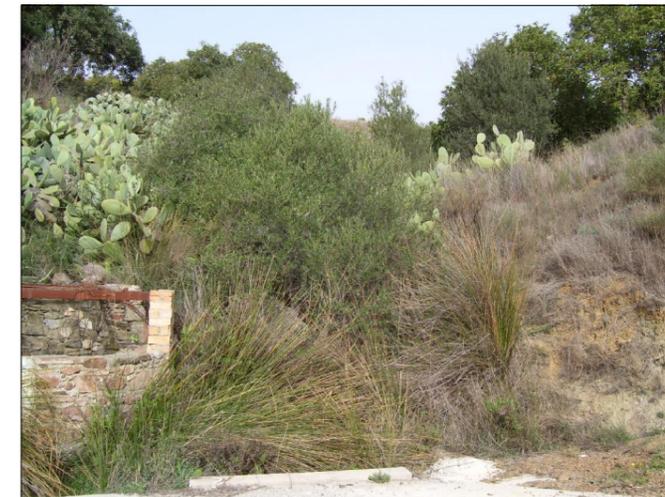
F1
Sección cauce aguas arriba

• GEOMETRIA:	Trapezoidal
• REGULARIDAD DE LA SECCION:	Mala
• REVESTIMIENTO:	Cauce en tierra con abundante vegetación
• n (ESTIMADO):	0.045

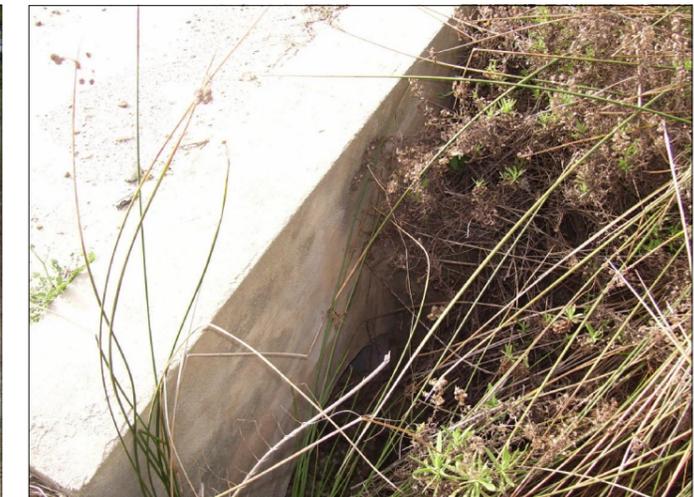
F2
Sección bóveda aguas arriba

Cruce con camino de tierra mediante bóveda.
Sección suficiente para T=10 años y T=500 años.

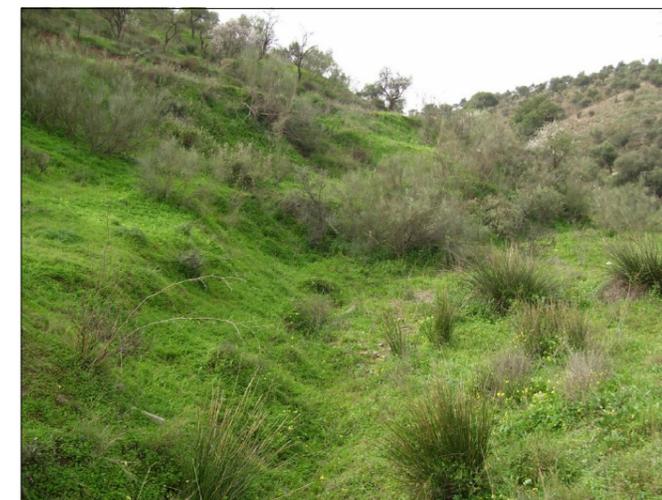
F1
Sección cauce aguas arriba

• GEOMETRIA:	Trapezoidal
• REGULARIDAD DE LA SECCION:	Mala
• REVESTIMIENTO:	Cauce en tierra con abundante vegetación
• n (ESTIMADO):	0.045

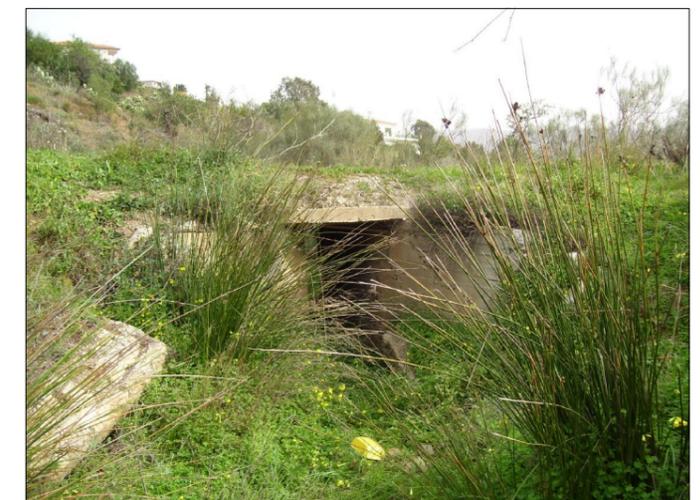
F2
Sección obra de drenaje transversal aguas arriba

Cruce con camino de tierra mediante cajón.
Sección insuficiente para T=500 años.

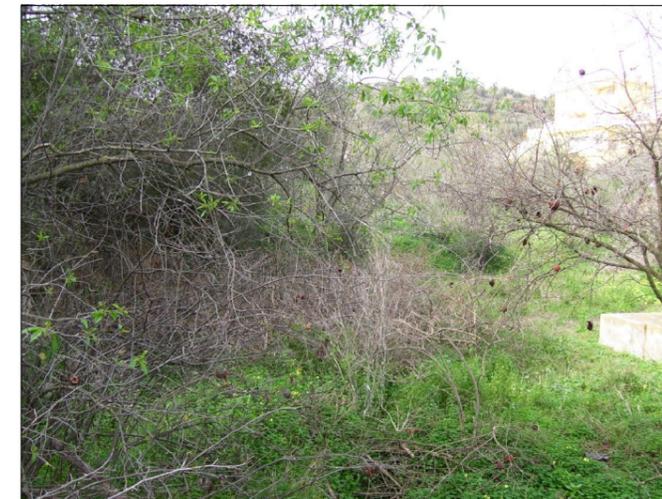
F1
Sección cauce aguas arriba

• GEOMETRIA:	Trapezoidal
• REGULARIDAD DE LA SECCION:	Mala
• REVESTIMIENTO:	Cauce en tierra con vegetación muy abundante
• n (ESTIMADO):	0.045

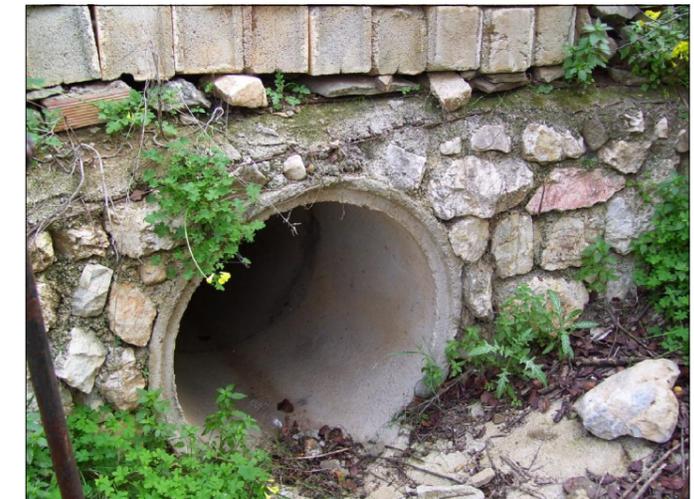
F2
Sección obra de drenaje transversal aguas arriba

Cruce con camino de tierra dentro de parcela mediante tubería de hormigón de 1m de diámetro. Sección insuficiente para T=500 años.

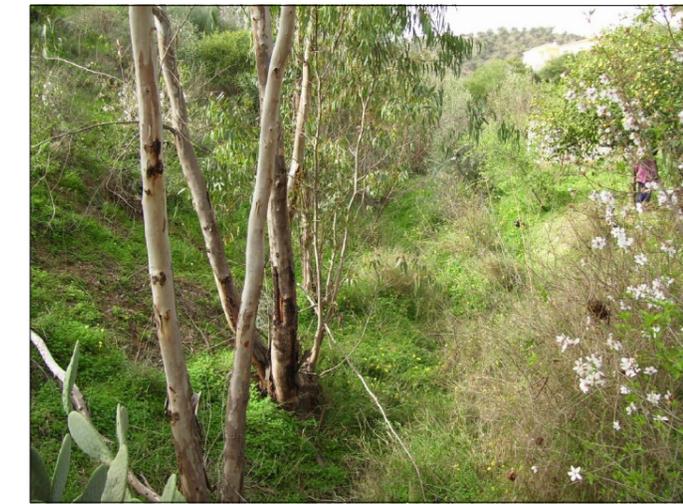
F1
Sección cauce aguas arriba

• GEOMETRIA:	Trapezoidal
• REGULARIDAD DE LA SECCION:	Media
• REVESTIMIENTO:	Cauce en tierra con abundante vegetación aguas arriba Escollera y tierra con vegetación aguas abajo
• n (ESTIMADO):	0.045 aguas arriba 0.035 aguas abajo

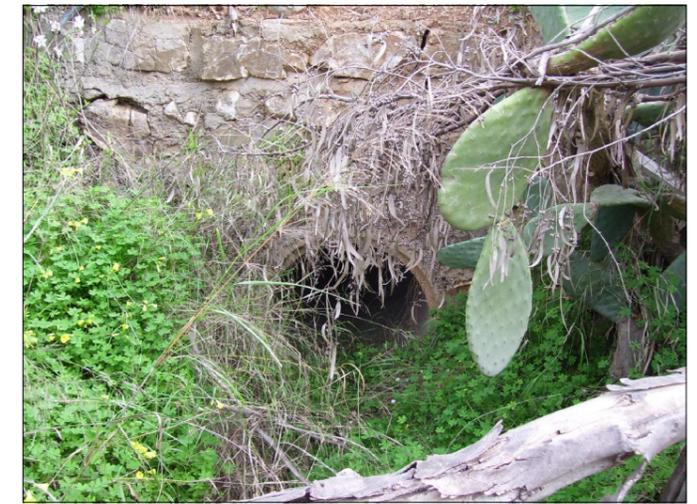
F2
Sección obra de drenaje transversal aguas arriba

Cruce con camino de tierra dentro de parcela mediante tubería de hormigón de 1m de diámetro. Sección suficiente para T=500 años.
