| FICHA DE CAUCE FLUVIAL N°: | | 05-C9 | FECHA: | 13-11-08 | CUENCA: | C9 |
| NOMBRE DEL CAUCE: | Arroyo Cañada de Ceuta | | TIPO: | PRINCIPAL | | X |

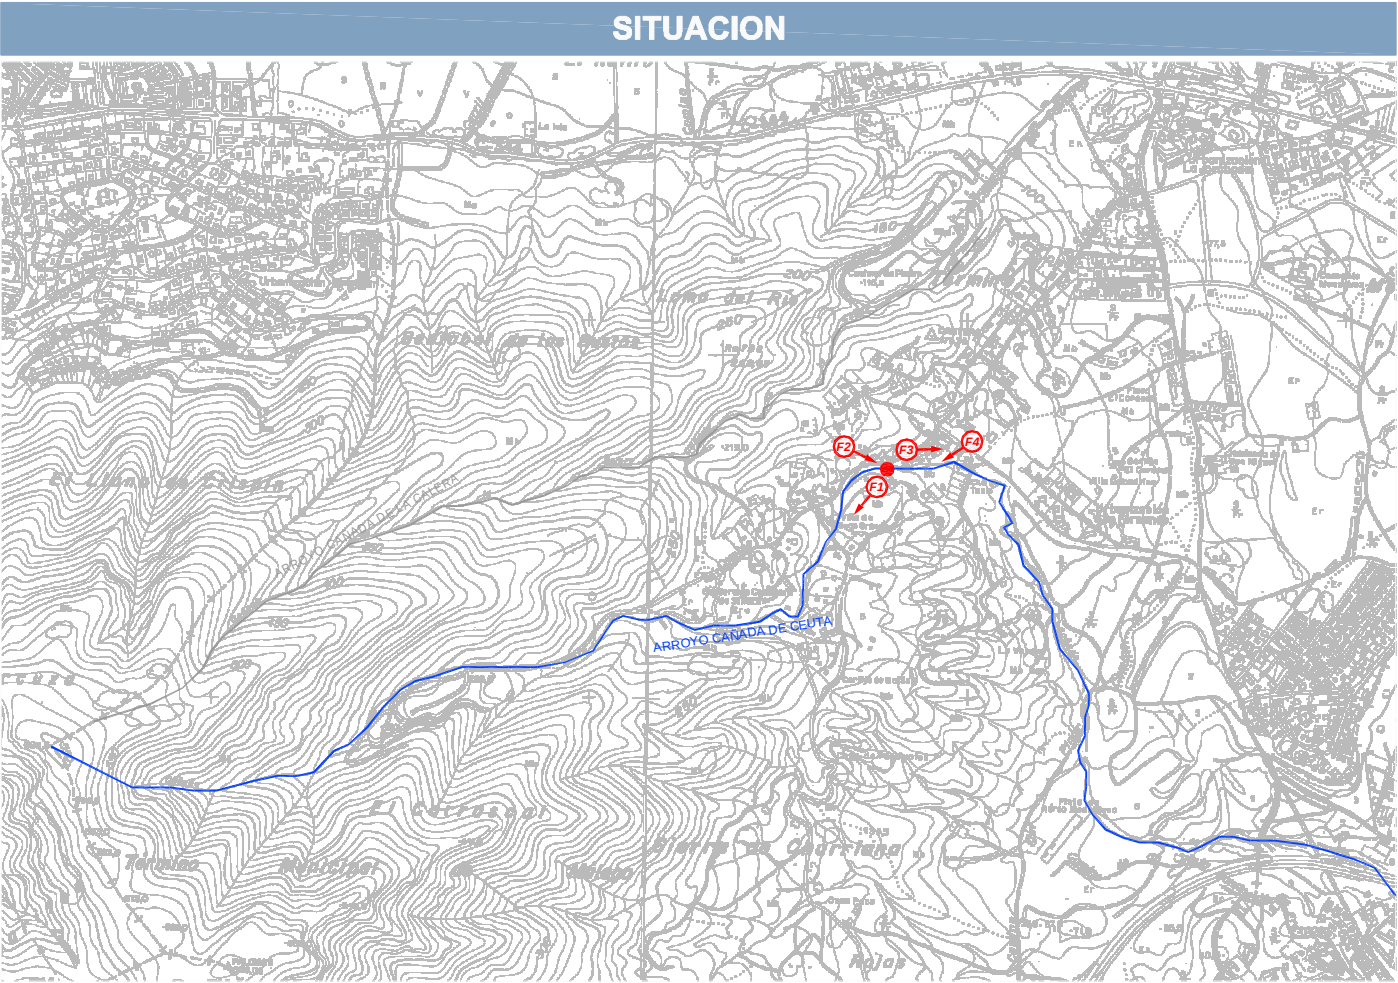
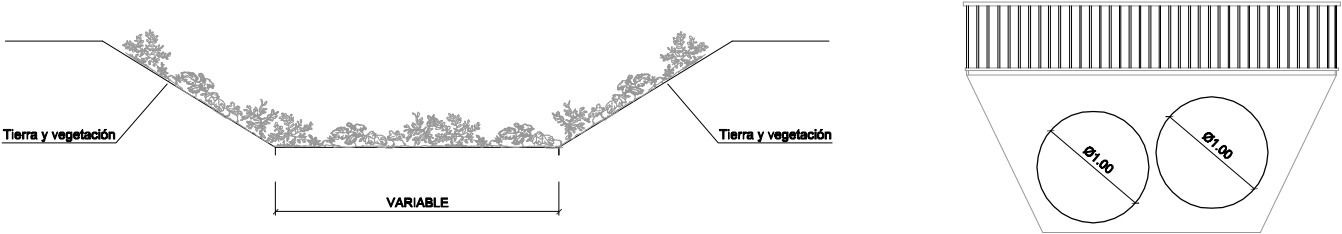
| CROQUIS DEL CAUCE | |

Obra de paso formada por doble tubo de Ø 1.0 m.  
Sección insuficiente para T= 10 y T= 500 años.

| • GEOMETRIA: | Trapezial |
| • REGULARIDAD DE LA SECCION: | Media |
| • REVESTIMIENTO: | Cauce en tierras con vegetación abundante |
| • n (ESTIMADO): | 0.045 en cauce<br>0.035 en ODT. |

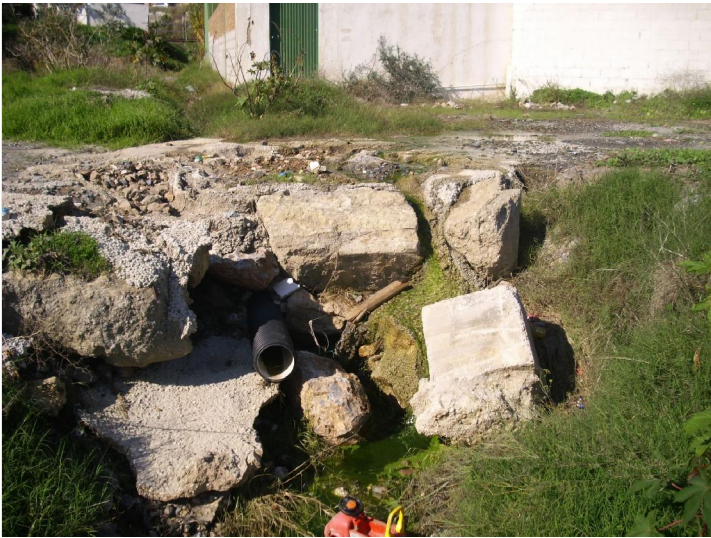
F2  
Sección obra de drenaje aguas abajo

Paso superior (puente) con sección suficiente y aguas abajo del mismo.  
Obra de paso formada por batería de tubo de Ø 1.0 m.  
Sección insuficiente para T=10 y T=500 años.  
La batería es de 4 tubos aguas arriba y 3 tubos aguas abajo.

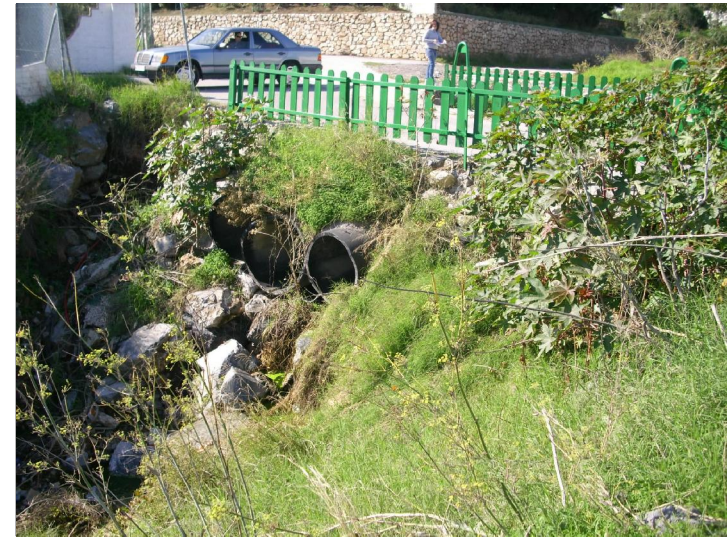
F1  
Sección obra de drenaje aguas abajo

Obra de paso formado por batería de tubos de Ø 1.0m.  
Aguas abajo de batería es de 3 tubos y aguas arriba de 4 (ver ficha anterior)

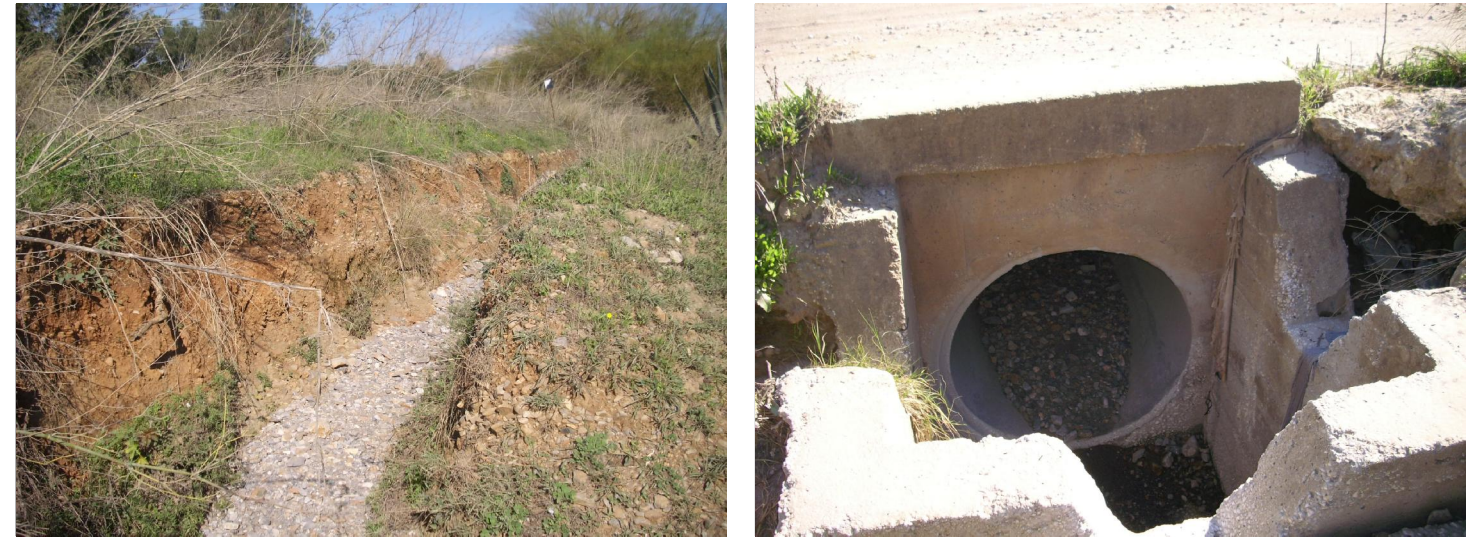
F1  
Sección cauce aguas arriba

F2  
Sección obra de drenaje aguas arriba

ODT. tipo tubo de hormigón Ø 1.0 m.  
Sección insuficiente para T= 10 y T= 500 años.

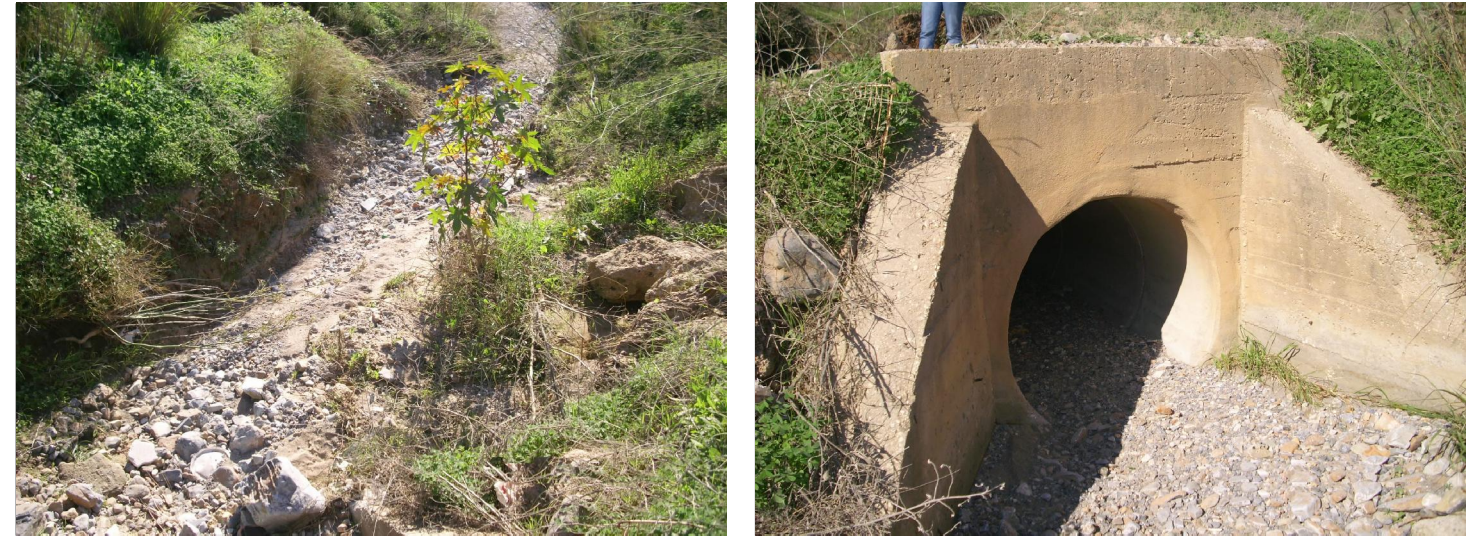
F3  
Sección cauce aguas abajo

F4  
Sección obra de drenaje aguas abajo
