PEPRI CENTRO. CATALOGO DE EDIFICIOS PROTEGIDOS

Situación	ALAMEDA PRINCIPAL, Nº 1		
Edificio	32	Zon	I
Grado Protección	ARQUITECTONICA I		
Fach.	<input type="radio"/>	Tipol.	<input type="radio"/>
		Elem.	<input type="radio"/>
Estilo	Moderno Brutalista		
Autor	José María García de Paredes		
Epoca	1961-1965

Situación ALAMEDA PRINCIPAL, Nº 1

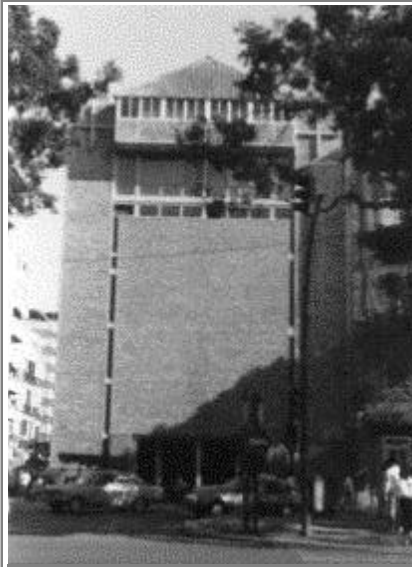
Es un atrevido volumen rectangular que soporta al convento en la zona superior. La fachada con zócalo de hormigón, está formada por paños ciegos de ladrillo a cara vista enmarcado por perfiles de acero pintado y acristalado que forman un recuadro sobre la portada adintelada entre jambas de hormigón. En la zona superior se corona por dos ventanales corridos, volado el superior y rematado por la vertiente del tejado. Estos ventanales corresponden a las dependencias conventuales.

La fachada lateral presenta ventanas de sótano abiertas en el zócalo, alzándose el muro de ladrillo en el que asoman soportes de hierro flanqueados por estrechas cristalerías que ascienden hasta la parte superior, donde es visible un entramado de cerchas de hierro a modo de arbotante de la que cuelga el edificio.
