# PEPRI CENTRO. CATALOGO DE EDIFICIOS PROTEGIDOS

**Situación** ALAMEDA PRINCIPAL, Nº 11

**Edificio** 6 **Zon** I

**Grado Protección** ARQUITECTONICA I

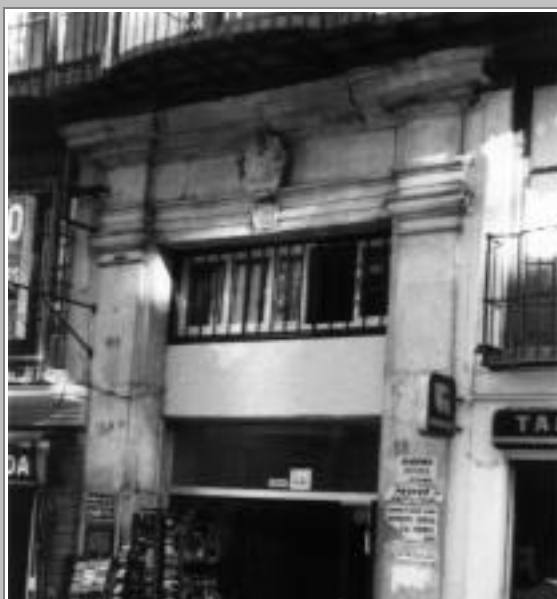
### PLANOS Y FOTOS

Tras el zaguán, también ocupado por un establecimiento de prensa, se encuentra un armonioso patio en cuyo fondo se abren las esplanadas tras una armoniosa portada con pilastra con capiteles pseudocorintios que sostienen arco ciego. Al patio asoman las galerías acristaladas con ventanas de arco de medio punto las del principal y más sencillas las superiores.

Bajo la cal la fachada conserva pinturas arquitectónicas como embocadura de los vanos, elementos característicos del S. XVIII.
