# PEPRI CENTRO. CATALOGO DE EDIFICIOS PROTEGIDOS

<b>Situación</b>	ALAMEDA PRINCIPAL, Nº 15		
<b>Edificio</b>	7	<b>Zon</b>	I
<b>Grado Protección</b>	ARQUITECTONICA II		
<b>Fach.</b>	<input checked="" type="checkbox"/>	<b>Tipol.</b>	<input checked="" type="checkbox"/>
<b>Elem.</b>	<input checked="" type="checkbox"/>		
<b>Estilo</b>	Decimonónico Malagueño		
<b>Autor</b>			
<b>Epoca</b>	S. XIX - 1ª mitad.

**Situación** ALAMEDA PRINCIPAL, Nº 15

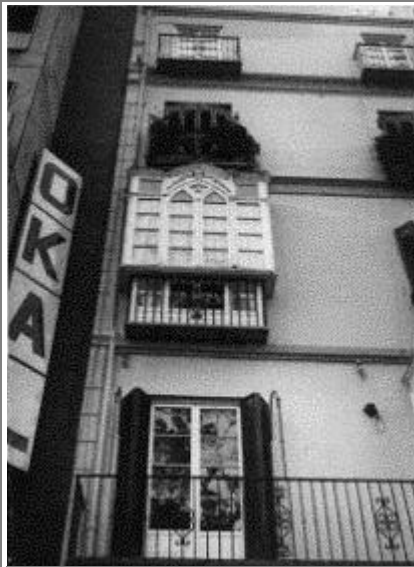
Edificio entre medianerías con bajo transformado por local comercial y portada con embocadura de mármol repuesta recientemente imitando las tipologías decimonónicas. Tiene cuatro plantas de las cuales la primera presenta balcones corridos los dos huecos de fachada con rejería de forja y arbotantes, en las restantes los balcones son individuales presentando menos vuelo las dos plantas superiores. En la 2ª planta hay un cerramiento acristalado cuya carpintería recrea formas neogóticas, mientras que el que cierra un hueco de la primera planta es más macizo y parece adición posterior.

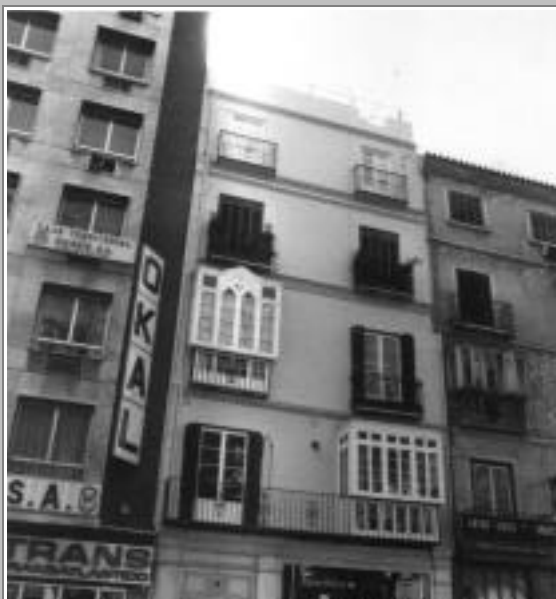
### PLANOS Y FOTOS

Tiene un patio con galería acristalada sobre vigas de madera.
