PEPRI CENTRO. CATALOGO DE EDIFICIOS PROTEGIDOS

Situación	ALAMEDA PRINCIPAL, Nº 31		
Edificio	15	Zon	I
Grado Protección	ARQUITECTONICA II		
Fach.	<input checked="" type="radio"/>	Tipol.	<input checked="" type="radio"/>
		Elem.	<input type="radio"/>
Estilo	Decimonónico Burgués Malagueño		
Autor			
Epoca	Mediación Siglo XIX

Situación ALAMEDA PRINCIPAL, Nº 31

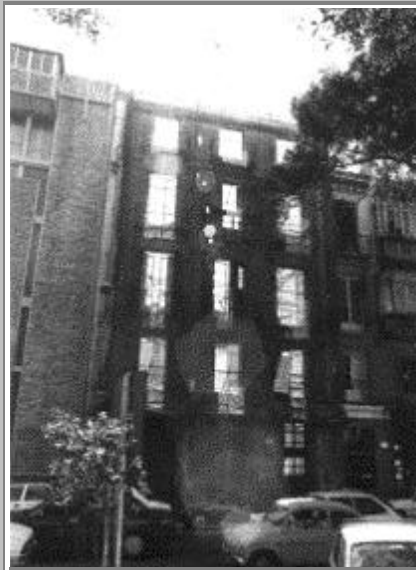
Edificio entre medianerías de bajo y cuatro plantas de balcones separados por impostas. Los vanos, todos adintelados, se distribuyen en los ejes.

Centra el bajo, que conserva el zócalo de piedra, la portada, adintelada y guarnecida en piedra. A uno de sus lados se abre la entrada a la cochera y a otro una ventana empotrada.

La planta primera presenta ventanas antepechadas con reja de fundición. En el resto de las plantas los balcones son volados, con reja de tubo muy sencilla, asimismo de fundición. Todos sus huecos presentan un guarnecido, que en la planta segunda y principal se complementa a su vez con una cornisa sobre ménsulas.

Una cornisa escalonada corona el edificio, que cuenta además con un ciervo en uno de los balcones centrales.

0.- PROPUESTA

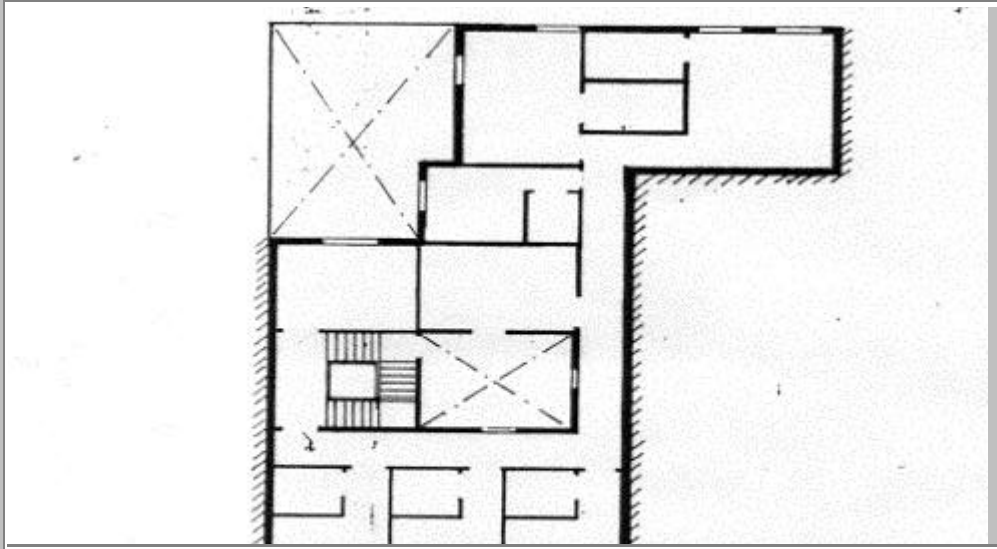
PLANOS Y FOTOS

Uso Actual: Otros (Vivienda de las Carmelitas).
Nº Viviendas: 1 (Vivienda Comunitaria).
Rehabilitada y reformada en 1989.

Reformada y rehabilitada en 1989
