# PEPRI CENTRO. CATALOGO DE EDIFICIOS PROTEGIDOS

<b>Situación</b>	ALAMEDA PRINCIPAL, Nº 32	
<b>Edificio</b>	17	<b>Zon</b> I
<b>Grado Protección</b>	ARQUITECTONICA I	
<b>Fach.</b>	<input type="radio"/>	<b>Tipol.</b> <input type="radio"/>
		<b>Elem.</b> <input type="radio"/>
<b>Estilo</b>	Regionalista Neomudejar	
<b>Autor</b>	Guerrero Strachan remodelac. S.XX	
<b>Epoca</b>	S. XVIII, remodelada S. XIX y Com.S.XX

**Situación** ALAMEDA PRINCIPAL, Nº 32

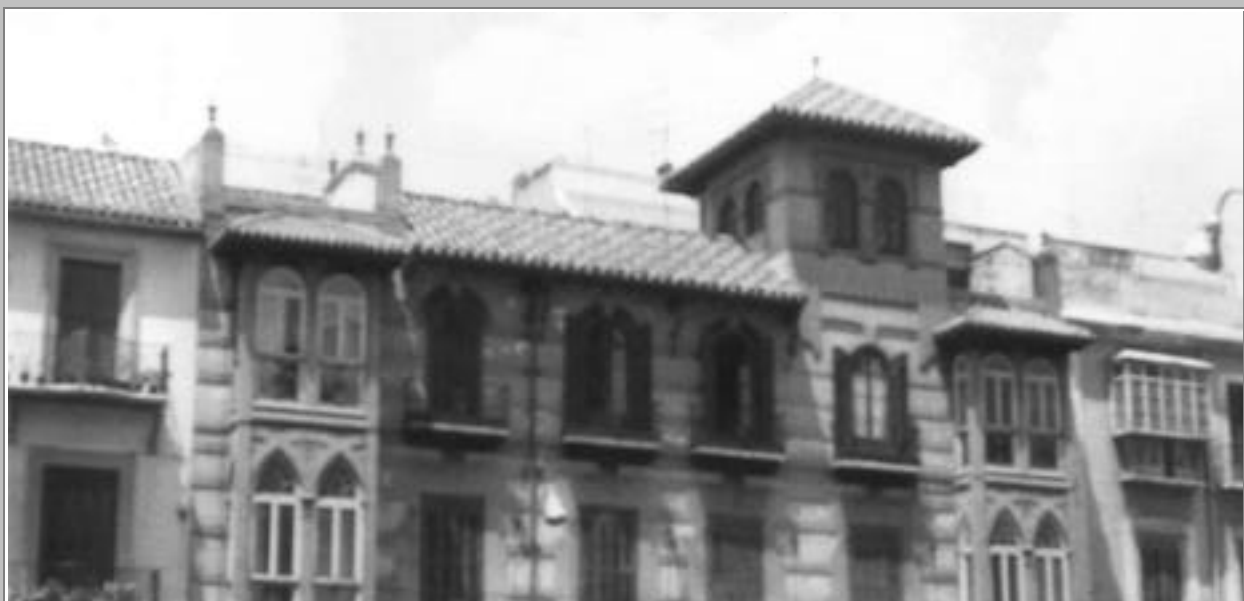
### PLANOS Y FOTOS

El núcleo original de este edificio responde al S. XVIII y conserva los rasgos primitivos en la fachada posterior a C/ Panaderos, con balaustrada dieciochesca, aunque también hay cierros de madera que responden a adiciones del S. XIX.

El edificio fue también remodelado a comienzos del S. XX como podemos observar en las zonas comunes de acceso y en la fachada principal (Alameda) que lo define. Responde a un regionalismo Neomudejar que se manifiesta en el empleo del ladrillo cortado y diseño de los arcos, en los azulejos que recubren las enjutas y frisos, en el amplio guardapolvo, aljimez de la torre, barandas horizontales de la fachada, etc.
