PEPRI CENTRO. CATALOGO DE EDIFICIOS PROTEGIDOS

Situación	ALAMEDA PRINCIPAL, Nº 35		
Edificio	19	Zon	I
Grado Protección	ARQUITECTONICA I		
Fach.	<input type="radio"/>	Tipol.	<input type="radio"/>
		Elem.	<input type="radio"/>
Estilo	Decimonónico Burgués Malagueño.		
Autor			
Epoca	S. XVIII muy remodel. Mitad S. XIX

Situación ALAMEDA PRINCIPAL, N° 35

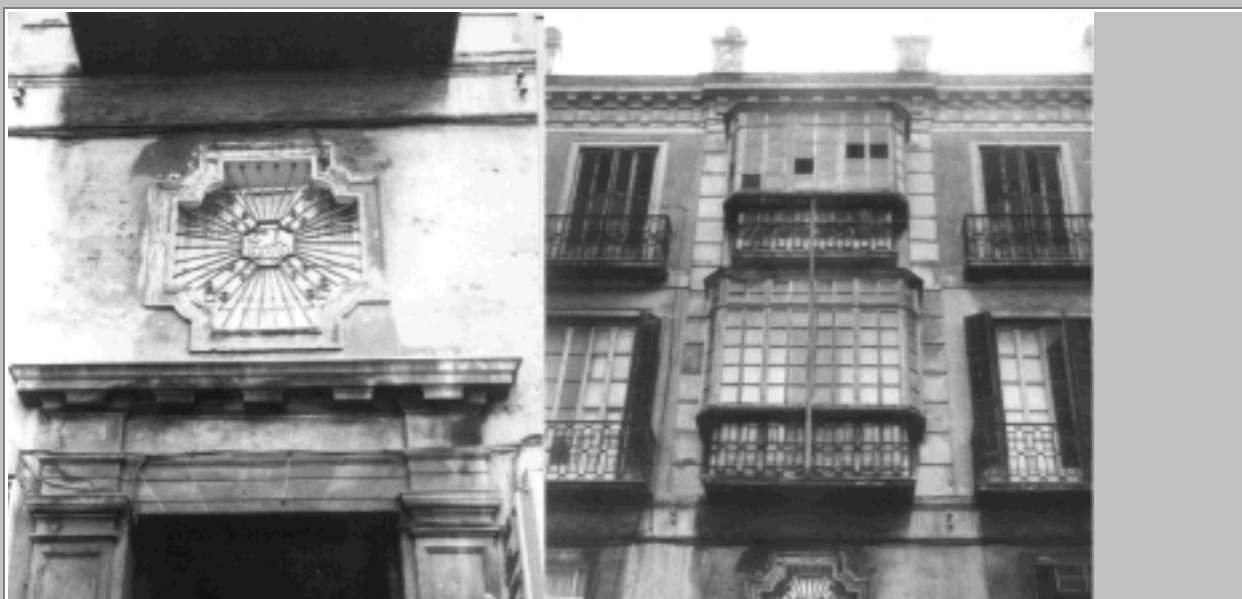
PLANOS Y FOTOS

Edificio entre medianerías de bajo, entresuelo y dos plantas de balcones separados por impostas. Los vanos, que son todos adintelados se disponen en 3 ejes de fachada. En el bajo, transformado por la ubicación de comercios, se abre la portada, adintelada y en piedra perteneciente al siglo XVIII. Asimismo, el zócalo también se conserva en parte. La portada es flanqueada por pilastras cajeadas sobre plintos, que sostienen dintel abovedado, friso corrido y cornisa.

En el entresuelo se abren ventanas antepechadas con rejería de diseño geométrico, excepto en el eje central, sobre la portada, donde estas son sustituidas por una luminaria cruciforme cerrada con rejería radial ostentando en su centro las iniciales del promotor de la vivienda.

En las plantas superiores, los balcones conservan la base de los que existieron primitivamente pertenecientes al S. XVIII, aunque ahora remodelados. Poseen asimismo rejería de carácter geométrico y sencillos guarnecidos. El eje central se ha destacado en estas plantas superiores mediante pilastras cajeadas que la flanquean y sus balcones, de mayor vuelo y amplitud, tienen cierrros de madera. Una escalonada que apoya sobre ménsulas estriadas remata el edificio.

La portada da acceso a un zaguán con zócalo de mármol y sobre cuya puerta interior, otra reja de motivos curvos y radiales vuelve ostentar las iniciales "T.A." Tras ésta un pequeño patio interior ilumina el edificio, con vigas sobre ménsulas, en el que aún se advierten algunas de sus ventanas interiores rejas forjadas de cuadradillo del S. XVIII. Se trata pues, de un inmueble señorial del S. XVIII muy remodelado hacia la mediación del S. XIX.

Remata el edificio una azotea con pretil de rejería y pilares con jarrones de cerámica.
