PEPRI CENTRO. CATALOGO DE EDIFICIOS PROTEGIDOS

Situación	ALAMEDA PRINCIPAL, Nº 37		
Edificio	22	Zon	I
Grado Protección	ARQUITECTONICA I		
Fach.	<input type="radio"/>	Tipol.	<input type="radio"/>
		Elem.	<input type="radio"/>
Estilo	Barroco		
Autor			
Epoca	Fin S. XVIII. Remodel. 1ª mitad XIX.

Situación ALAMEDA PRINCIPAL, Nº 37

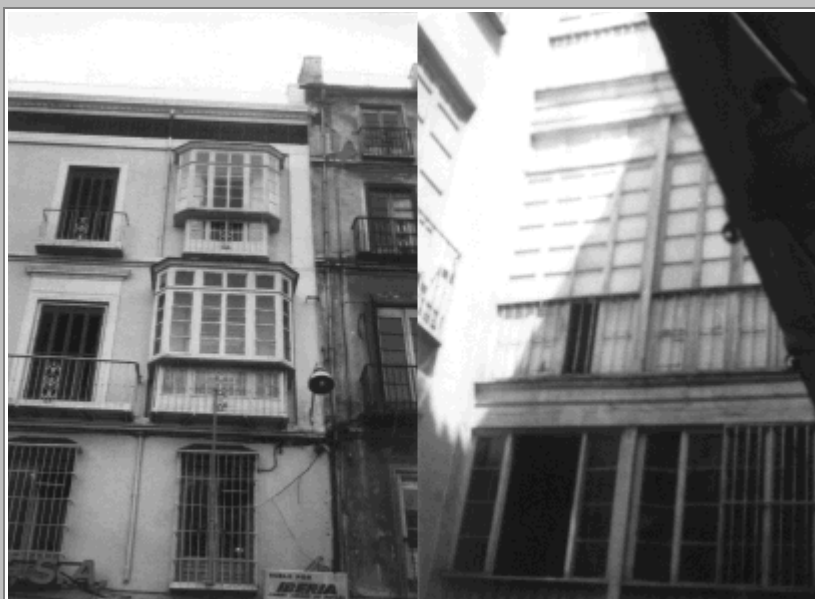
PLANOS Y FOTOS

El patio, amplio, presenta sólida viga sobre ménsulas de madera y a él asoman balcones y galerías pero con herraje del XVIII. En este patio, en la parte más próxima a la fachada hay una pequeña escalera con baranda de forja y cubierta de estucos decimonónicos formando rombos que lleva a la zona noble de la vivienda. Al fondo del patio una escalera exterior distribuye las otras dependencias. La fachada posterior ha sido muy rehecha.

Esta casa presenta el diseño de fachada con tipología del XVIII se remodeló en el XIX en su interior que es totalmente decimonónico y se le añadió cierros en fachada.
