PEPRI CENTRO. CATALOGO DE EDIFICIOS PROTEGIDOS

Situación	ALAMEDA PRINCIPAL, Nº 41		
Edificio	27	Zon	I
Grado Protección	ARQUITECTONICA I		
Fach.	<input type="radio"/>	Tipol.	<input type="radio"/>
		Elem.	<input type="radio"/>
Estilo	Decimonónico Malagueño.		
Autor			
Epoca	Fines S. XVIII. 1º cuarto S.XIX.

Situación ALAMEDA PRINCIPAL, Nº 41

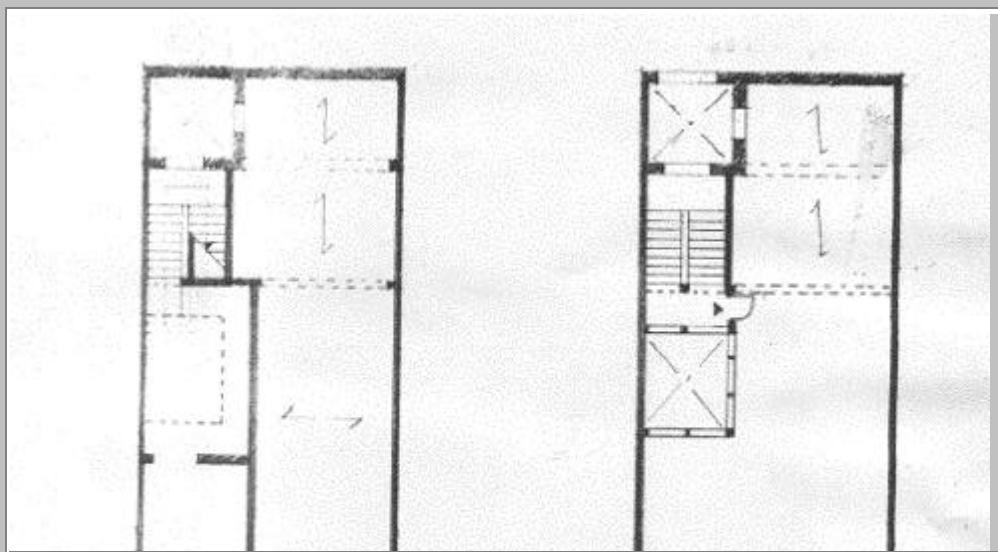
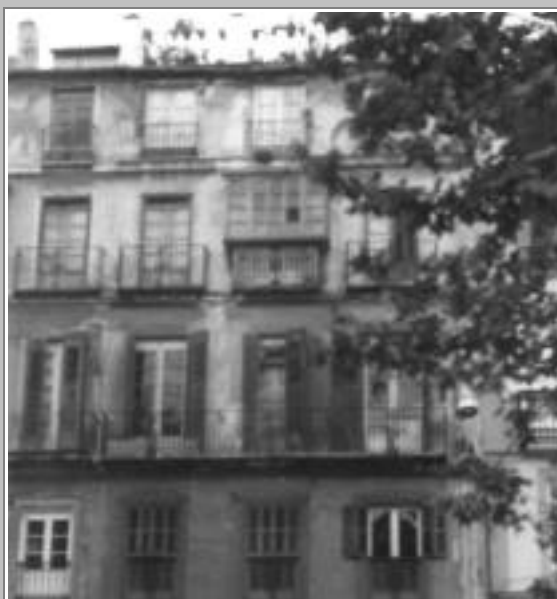
PLANOS Y FOTOS

Edificio entre medianerías con bajo y cuatro plantas separadas por imposta que forma fachada unitaria e igual disposición que la casa nº 39.

El bajo, muy anodino, presenta una sencilla portada adintelada, 1ª planta con balcones antepechados. 2ª con balcón corrido a los tres huecos de fachada y en la 3ª y 4ª balcones individuales resaltando el eje central de la 3ª con ciervo decimonónico. Remata en terraza pretil de forja entre pilares. Todos los huecos son adintelados sencillos y la rejería es de forja con caracoles centrales.

El patio está semicupado por oficina y la escalera con arquillos con punjante central, también ha sido remodelada. Tiene otro patio a fondo.

Aunque conserva elementos del S. XVIII, guarda prácticamente reducidos a la fachada y algún elemento de la escalera, en ella se ha actuado en el S. XIX más que en la casa nº 39.

La actuación de adecentamiento de fachada debería realizarse conjuntamente con la nº 39, por formar una única fachada entre an
