PEPRI CENTRO. CATALOGO DE EDIFICIOS PROTEGIDOS

| Situación | ALAMEDA PRINCIPAL, Nº 42 | | |
| Edificio | 28 | Zon | I |
| Grado Protección | ARQUITECTONICA I | | |

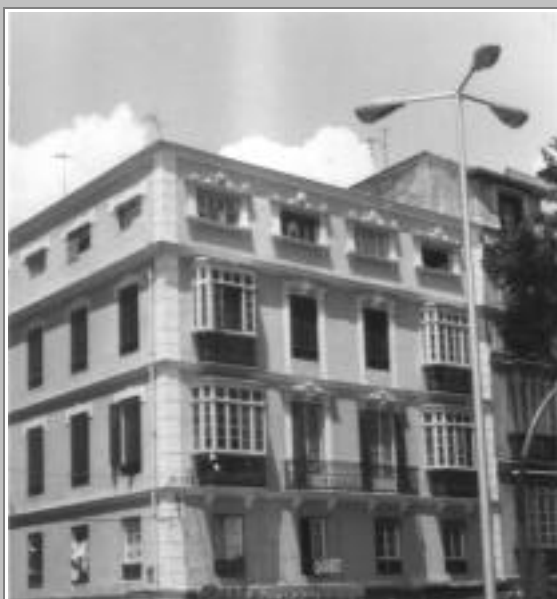
PLANOS Y FOTOS

Edificio de tres plantas separadas por impostas y ático de ventanas adinteladas, con decoración figurativa. Aunque tiene fachada a calles la decoración se enfatiza en la principal (a la Alameda), muy regular y simétrica. Sobre una primera planta de ventanas antepechadas las otras dos se articulan con cuatro vanos, resaltando los ejes verticales laterales con cierros acristalados y uno mé horizontal mediante el balcón corrido de la primera planta en la que la decoración y los elementos se hacen más densos (ménsulas, guarnecidos de huecos, volumen de los cierros). Tras la portada hay un espacioso zaguán con portada que separa la zona de esc:
