PEPRI CENTRO. CATALOGO DE EDIFICIOS PROTEGIDOS

Situación	ALAMEDA PRINCIPAL, Nº 43		
Edificio	29	Zon	I
Grado Protección	ARQUITECTONICA I		
Fach.	<input type="radio"/>	Tipol.	<input type="radio"/>
		Elem.	<input type="radio"/>
Estilo	Decimonónico Burgués Malagueño		
Autor			
Epoca	2ª Mitad S. XIX.

Situación ALAMEDA PRINCIPAL, Nº 43

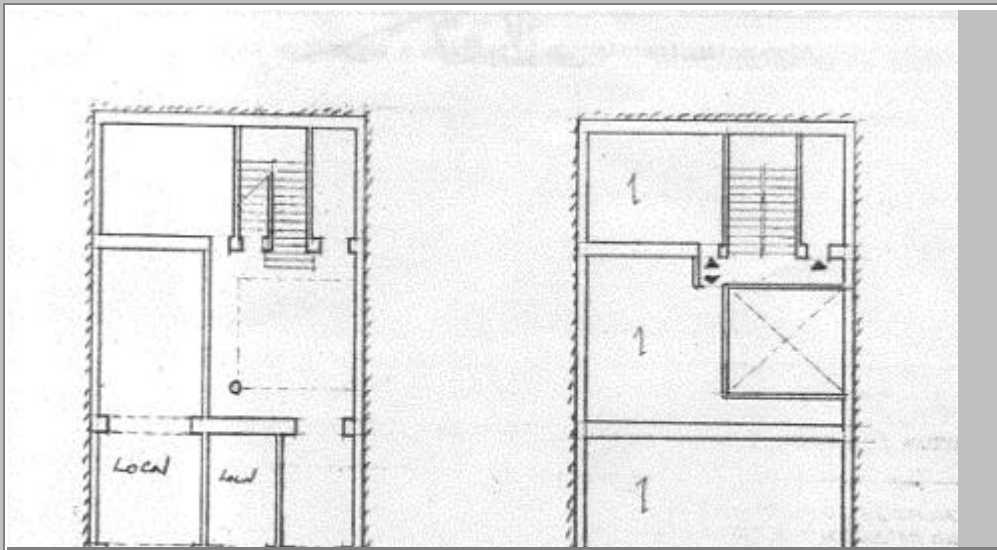
PLANOS Y FOTOS

- 1) Cuerpo volado como marquesina en local p. baja.
- 2) La instalación eléctrica no se adecua a la normativa vigente.

Adecuación instalación eléctrica a normativa vigente.

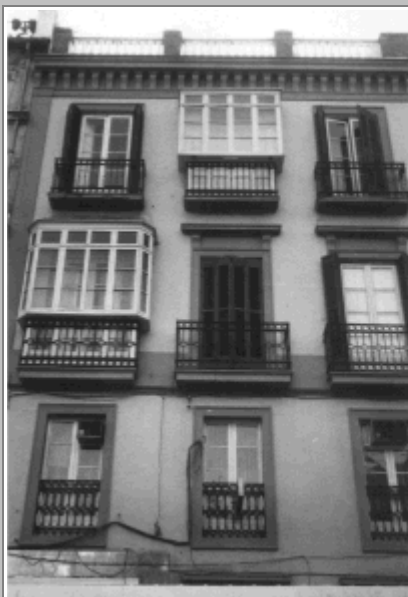
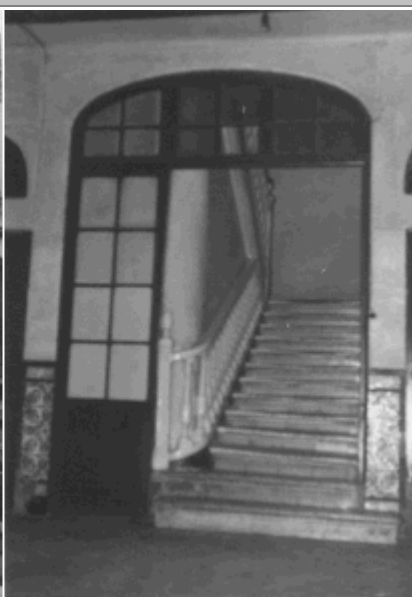
PLANOS Y FOTOS

Edificio entre medianerías de bajo-transformado por comercios-, entresuelo y dos plantas de balcones. En el bajo, que conserva parte un zócalo de piedra, se abre la portada, adintelada y guarnecida sencillamente protegiéndose con una cornisa. Da acceso a un zagu zócalo de azulejos. La puerta interior dispone sobre ella una reja con las iniciales del promotor. Tras ella se accede a un patio interior vigas de madera sobre zapatas y una fina columna de fundición. La escalera tiene una baranda abalaustrada de madera. El resto de los huecos, también adintelados, se disponen en tres ejes de fachada. El entresuelo dispone ventanas antepechadas con carácter geométrico. Una imposta separa de las plantas superiores, con balcones volados y reja también geométrica, cuyos vanos guarnecen sencillamente y disponen cornisa sobre ménsulas solo en la inferior. El mismo tipo de ménsulas sostiene la cornisa que remata el edificio, que es idéntico en disposición y decoración con su colindante, Alameda 45, así como con Alameda 49 esquina a S. Lorenzo. Una balaustrada entre pilares de ladrillo corona el edificio. De forma asimétrica se han dispuesto algunos cierros de madera.
