PEPRI CENTRO. CATALOGO DE EDIFICIOS PROTEGIDOS

Situación	ALAMEDA PRINCIPAL, Nº 5		
Edificio	2	Zon	I
Grado Protección	ARQUITECTONICA II		
Fach.	<input checked="" type="radio"/>	Tipol.	<input type="radio"/>
Elem.	<input checked="" type="radio"/>		
Estilo	Barroco remodelado y Decimonónico		
Autor			
Epoca	S. XVIII Remodeladas S. XIX Y XX

Situación ALAMEDA PRINCIPAL, N° 5

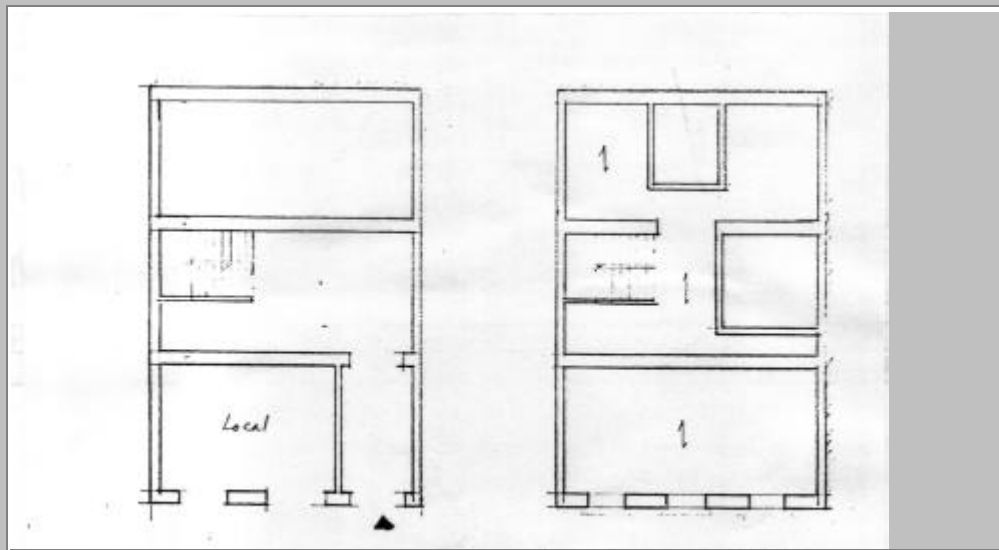
PLANOS Y FOTOS

El anuncio luminoso del hostel vuela perpendicularmente a la fachada.
La última planta ha sido añadida al edificio original.

Edificio en esquina de bajo-alterado por establecimientos de restauración, entresuelo y dos plantas de balcones más una de ático. La fachada principal distribuye sus vanos, todos adintelados, en tres ejes. El entresuelo, de ventanas cuadradas, tiene rejas añadidas recientemente. Las dos plantas superiores tienen balcones con rejería de fundición de tubo del S. XIX.

La planta de ático, con balcones antepechados, con rejería, es una adición reciente del S.XX y se separa del resto de la fachada por una cornisa escalonada.

La fachada lateral a C/ Talavera, presenta 5 ejes de vanos, de distribución irregular y con algunas cegadas. Esta fachada lateral con rejerías de forja de cuadrado del S. XVIII, algunas en forma de cierros empotrados, excepto los de la planta de ático que son recientes de la del bajo que es de tubo fundido.
