PEPRI CENTRO. CATALOGO DE EDIFICIOS PROTEGIDOS

Situación	ATARAZANAS, N° 15	
	PANADEROS, N° 14	
Edificio	35	Zon I
Grado Protección	ARQUITECTONICA I	
Fach.	<input type="radio"/>	Tipol. <input type="radio"/>
		Elem. <input type="radio"/>
Estilo	Neorracionalismo	
Autor	González Edo	
Epoca	S. XX - Hacia 1940

1.- DATOS GENERALES

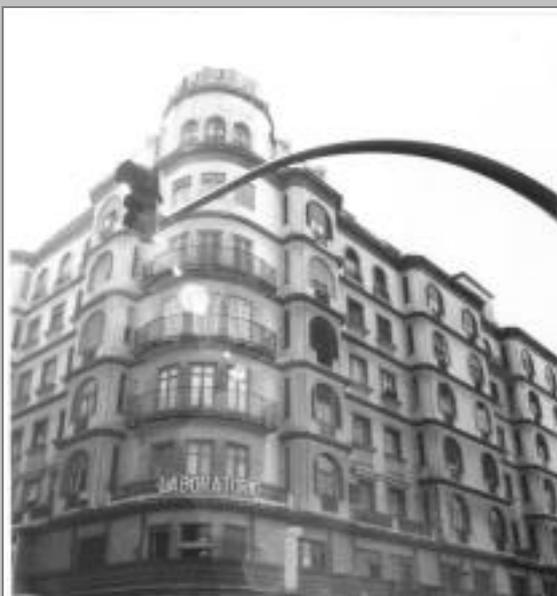
PLANOS Y FOTOS

Gran cantidad de anuncios no armónicos y en muy mal estado.

Edificio que ocupa una amplia extensión a tres calles con bajo, entresuelo, cinco plantas y ático, separados por impostas. El bajo está destrozado por los comercios pero conserva sus portadas, más noble la de C/ Atarazanas, con vano adintelado de recercado moldurado de piedra y clave saliente, tiene una airosa cancela y un cuidado zaguán con zócalo de mármol, bello diseño en el pavimento y una portada de cristal separando la zona de escaleras.
