PEPRI CENTRO. CATALOGO DE EDIFICIOS PROTEGIDOS

Situación	CASAS DE CAMPOS, Nº 9-11		
	C/ SIMONET, Nº 2-4		
	C/ TOMAS HEREDIA, Nº 13-15		
Edificio	41	Zon	I
Grado Protección	ARQUITECTONICA I		
Fach.	<input type="radio"/>	Tipol.	<input type="radio"/>
		Elem.	<input type="radio"/>
Estilo	Decimonónico Burgués Malagueño.		
Autor			
Epoca	2ª Mitad Siglo XIX

Situación
CASAS DE CAMPOS, Nº 9-11
C/ SIMONET, Nº 2-4
C/ TOMAS HEREDIA, Nº 13-15

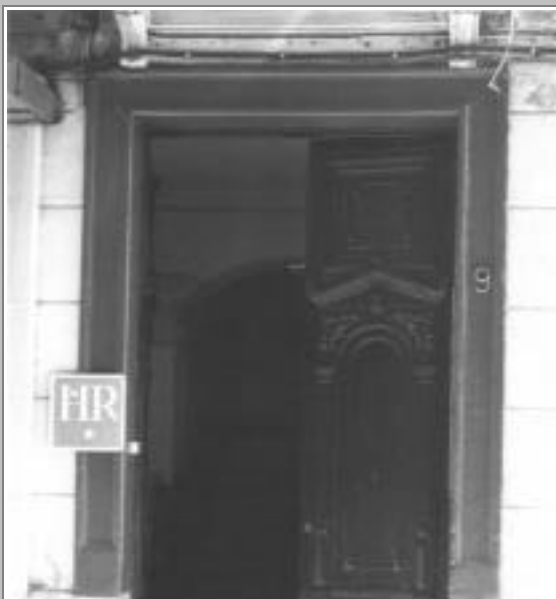
PLANOS Y FOTOS

Fachada: Elementos: Anuncio: Anuncios luminosos en fachada (1ª Planta).
Intervención unitaria en la manzana.

Edificio exento que forma una amplia manzana con fachada a C/ Casas de Campos, Tomás Heredia, Blasco de Garay y Pasaje Simor. Tiene bajo y tres plantas de balcones separados por impostas y solo en parte conserva en el bajo los huecos de los primitivos almacenes con portada adintelada con claraboyas en la zona superior, así como el cajeadado del paramento. La portada de acceso a las viviendas adinteladas con recercado cajeadado y en el zaguán un sencillo arco sobre ménsulas separa la zona de escaleras.

En las tres plantas los balcones son adintelados con montera sobre pilastras cajeadas y vuelan sobre ménsulas que apoyan en la irrobusta llevando rejería de fundición sencilla.

El Edificio se remata con una cornisa amensulada que recoge el tejado.

- 1) Arreglos puntuales enfoscado y pintura en fachada. Reparación canalones.
- 2) Adecuación instalación eléctrica a normativa vigente.
