PEPRI CENTRO. CATALOGO DE EDIFICIOS PROTEGIDOS

Situación	CORDOBA, Nº 10		
Edificio	49	Zon	I
Grado Protección	ARQUITECTONICA I		
Fach.	<input type="radio"/>	Tipol.	<input type="radio"/>
		Elem.	<input type="radio"/>
Estilo	Decimonónico Burgués Malagueño.		
Autor			
Epoca	S. XIX - 2ª Mitad.

CORDOBA, Nº 10

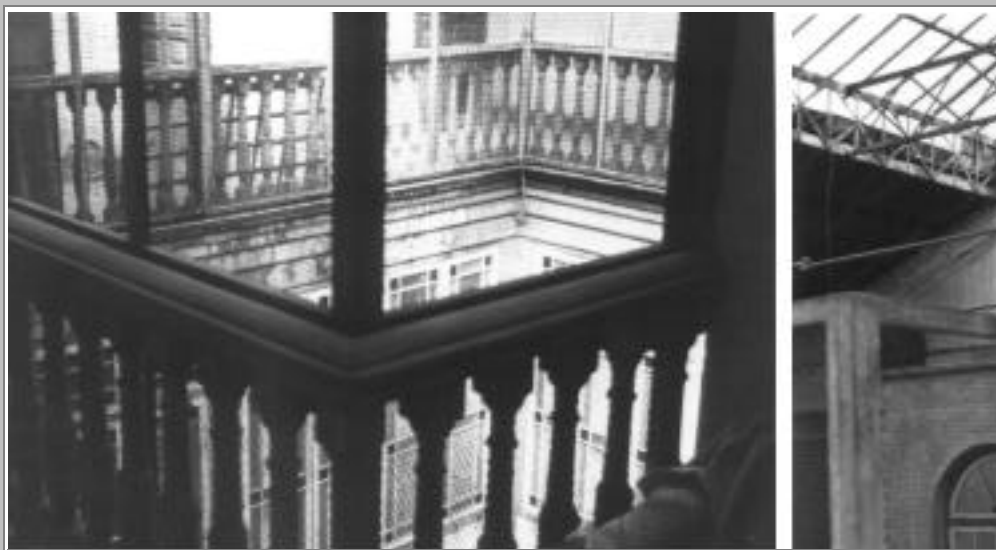
PLANOS Y FOTOS

Edificio con fachada a tres calles con bajo y tres plantas de balcones separados por imposta. El bajo conserva el zócalo de piedra b en las fachadas laterales el diseño de huecos primitivo; la fachada principal está centrada por la portada, con embocadura moldurada dintel arqueado presentando la clave pendiente resaltada por cartela y sobre ellas motivo de soleos de fuerte relieve. La fachada se compone con balcones antepechados en la 1ª planta y volados en la 2ª y 3ª, separándose esta por imposta de mayor grosor; todos huecos son ligeramente arqueados y la rejería es de fundición resaltando los ejes laterales con cierros acristalados de madera en lo laterales de la fachada principal, de los que se prescinde en los alterales.

El edificio remata en terraza, cuyo pretil con rejería asoma sobre la fachada principal.

Tiene patio con galería acristalada muy decimonónica.
