PEPRI CENTRO. CATALOGO DE EDIFICIOS PROTEGIDOS

Situación	MARTINEZ CAMPOS, Nº 9		
Edificio	55	Zon	I
Grado Protección	ARQUITECTONICA I		
Fach.	<input type="radio"/>	Tipol.	<input type="radio"/>
		Elem.	<input type="radio"/>
Estilo	Decimonónico Malagueño		
Autor			
Epoca	S. XIX (Últimos años)

Situación MARTINEZ CAMPOS, Nº 9

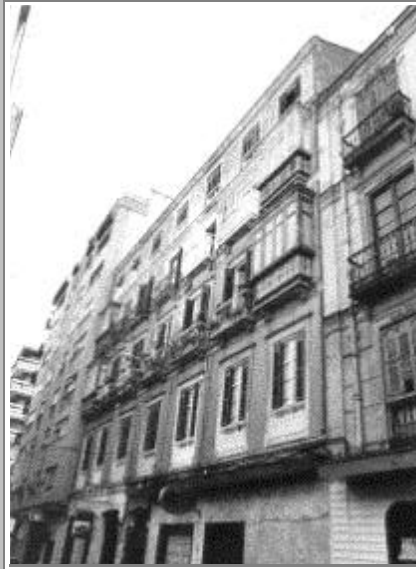
Edificio entre medianeras, con bajo y cuatro plantas separadas por imposta. El bajo conserva parte del zócalo y de los huecos primitivos está centrado por una portada dintel arqueado rematado por una moldura que apoya en gruesas ménsulas decoradas resaltándose la clave, cubriéndose el espacio entre ellas con decoración floral modernista; el zaguán con zócalo de mármol vetado con cajeados presenta también decoración modernista en la portada que separa de la zona de escaleras por lo que portada y zaguán debió ser de último en decorarse integrando ya elementos del S. XX.

La composición de la fachada y sus elementos son totalmente decimonónico, la primera planta presenta balcones antepechados, mientras que en las dos superiores son volados sobre ménsulas todas diferentes, resaltándose los laterales con cierros de madera; la cuarta a modo de ático, se abre con ventanas antepechadas y se remata con cornisa.

Los recercados de los balcones se separan también de los habituales del S. XIX, son muy planos, rematados por pequeña moldura y 3ª planta se unen por una banda horizontal.
