PEPRI CENTRO. CATALOGO DE EDIFICIOS PROTEGIDOS

Situación	PANADEROS, Nº 12		
Edificio	59	Zon	I
Grado Protección	ARQUITECTONICA II		
Fach.	<input checked="" type="radio"/>	Tipol.	<input checked="" type="radio"/>
Elem.	<input checked="" type="radio"/>		
Estilo	Barroco		
Autor			
Epoca	S. XVIII

Situación PANADEROS, Nº 12

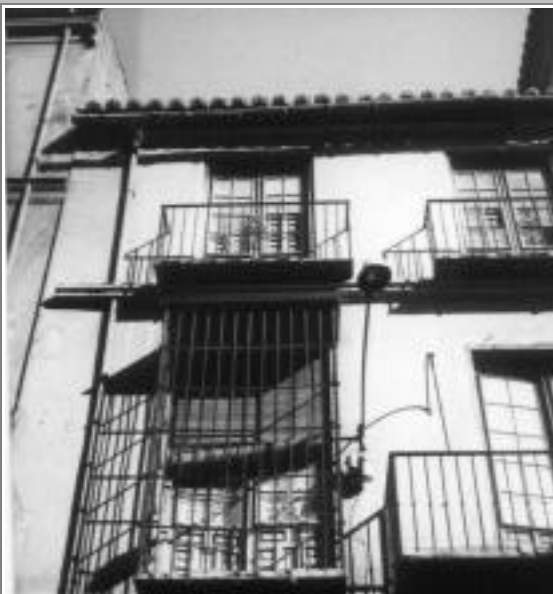
PLANOS Y FOTOS

Elementos de Interés: Otros: Torreón.

Edificio dedicado a Pensión (La Peninsular) anuncios en fachada. Gran anuncio tipo Carretera Nacional.

Edificio con fachada a dos calles y torre cuadrada sobre la esquina. Tiene bajo y transformado y tres plantas de balcones separado imposta, dando mayor altura a la segunda.

En C/ Torregorda se abre la portada entre pilastras cajeadas que cubren hasta el primero, englobando una ventana prevista entre ellos. En ambos lados se disponen ventanas verticales cerradas por rejas. La planta segunda se compone con un balcón entre grandes cierrajería de cuadradillo y la tercera con tres balcones más sencillos a uno de los cuales se le añadió un cierro decimonónico.

En la fachada de C/ Panaderos más irregular llama la atención un lienzo ciego que se corresponde con la torre, cuadrada con pequeñas ventanas y cubierta con tejado a cuatro aguas.

Se conserva muy bien la rejería del S. XVIII y también bajo la cal es posible descubrir pinturas arquitectónicas que llegaría hasta la torre donde se distingue un reloj de sol pintado en una de sus caras.

Sugerencias: Antes de la redacción de un nuevo proyecto, estudiar bien el edificio actual.
