PEPRI CENTRO. CATALOGO DE EDIFICIOS PROTEGIDOS

Situación	SAN LORENZO, Nº 13	
	VENDEJA, Nº 27-29	
Edificio	66	Zon I
Grado Protección	ARQUITECTONICA II	
Fach.	<input checked="" type="radio"/>	Tipol. <input checked="" type="radio"/>
		Elem. <input checked="" type="radio"/>
Estilo	Decimonónico Malagueño.	
Autor	Jerónimo Cuervo.	
Epoca	Año 1.877

66

SAN LORENZO, Nº 13
VENDEJA, Nº 27-29

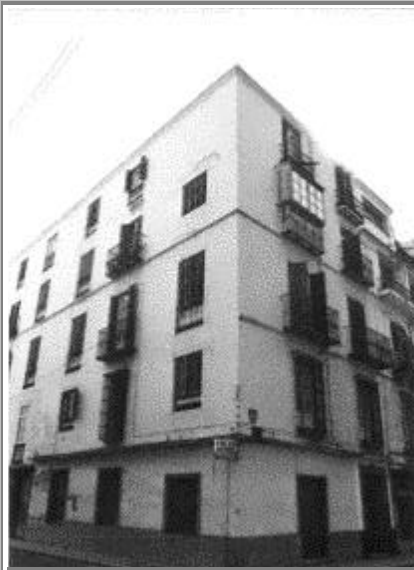
Se tratan como una sola unidad las casas 13,15 y 17 que forman un amplio inmueble con fachada a tres calles, con bajo y tres plantas separadas por impostas (y en algunos sectores se sobremonta con ático más reciente). En el bajo, alterado en parte por los locales comerciales se abren las portadas adinteladas con ménsulas en la clave, enriquecida la nº 17 con pilastras acanaladas con capiteles sencillos. Tras ella hay un pequeño patio con galerías apoyadas sobre viga y ménsulas de madera. La nº 15, de diseño más funcional responde también interiormente a una actuación más reciente.

El alzado es más uniforme presentando en la primera planta cierros rectangulares de forja de tipología dieciochesca y a partir de la ir un piso de balcones con rejería de fundición muy desproporcionada en sus dimensiones, la tercera planta conserva los ejes extremos S. XIX, abriéndose los centrales con sencillas modernas y también se sobremonta con otro piso, moderno en lo que corresponde al r en cambio en la zona del nº 13 mantiene el diseño decimonónico. Las fachadas laterales son más uniformes y sencillas.

El edificio presenta diferentes actuaciones. Con elementos del S. XVIII, presenta un aspecto decimonónico correspondiente a la reforma realizada por Cuervo en 1.877 después de un incendio. En gran parte, también se ha actuado en él en el S. XX con un carácter más
