PEPRI CENTRO. CATALOGO DE EDIFICIOS PROTEGIDOS

Situación	SAN LORENZO, Nº 23		
Edificio	69	Zon	I
Grado Protección	ARQUITECTONICA I		
Fach.	<input type="radio"/>	Tipol.	<input type="radio"/>
		Elem.	<input type="radio"/>
Estilo	Decimonónico Malagueño		
Autor	Estilo próximo a Jerónimo Cuervo		
Epoca	S. XIX - 2ª Mitad

NºEdificio:

SAN LORENZO, Nº 23

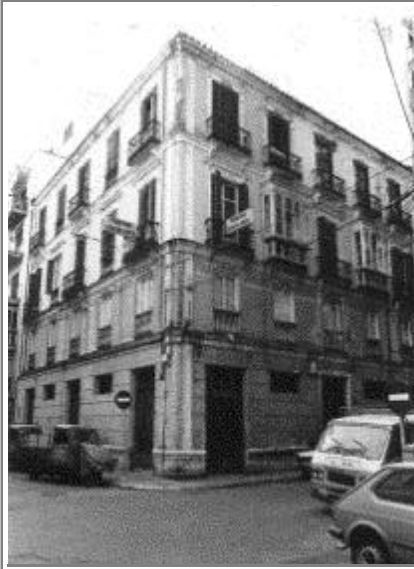
Edificio con fachada también a la calle de Martínez Campos con bajo y tres plantas de balcones separados por imposta y rematado p cornisa que apoya el tejado.

El bajo conserva el cajeadado del paramento enfoscado y dos huecos primitivos de ventanas pequeñas y puertas de almacén con que diseñado inicialmente; la portada es adintelada y da acceso a un zaguán separado de la zona de escaleras por una vistosa pantalla de diseño menudo y cristales de colores.

En las plantas altas, la 1ª se compone con balcones antepechados y en las otras volados sobre ménsulas que apoyan en la imposta huecos se guarnecen con molduras y motivos vegetales, presentando los de la 1ª planta abarcados por una moldura quebrada que l recorre, motivo que puede considerarse característico en la producción de Cuervo.
