PEPRI CENTRO. CATALOGO DE EDIFICIOS PROTEGIDOS

Situación	TOMAS HEREDIA, N° 18		
Edificio	72	Zon	I
Grado Protección	ARQUITECTONICA I		
Fach.	<input type="radio"/>	Tipol.	<input type="radio"/>
		Elem.	<input type="radio"/>
Estilo	Decimonónico Malagueño		
Autor	Maestro Obra: Antonio Requena-Atrib.		
Epoca	S. XIX - 1.861

Situación TOMAS HEREDIA, Nº 18

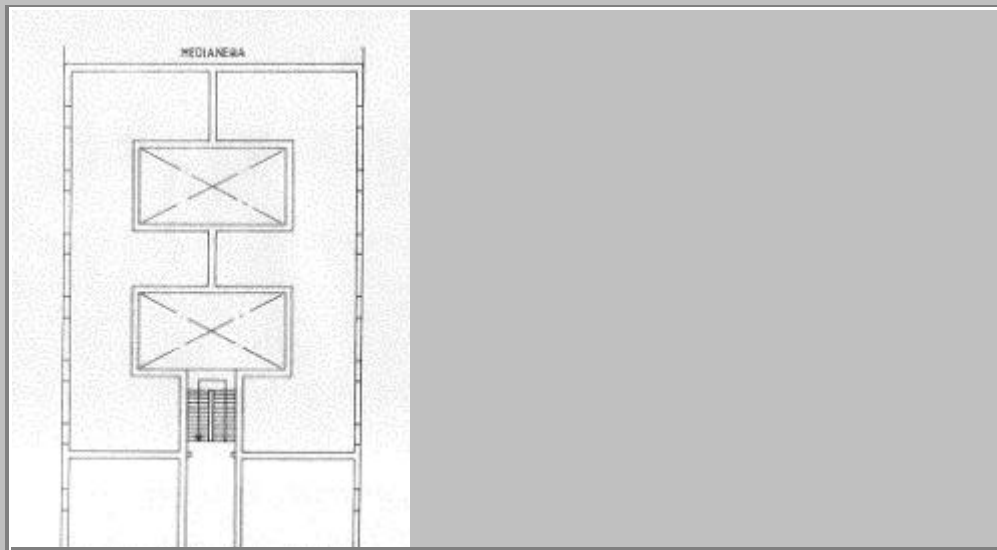
PLANOS Y FOTOS

Tipología Edificatoria: Ver esquema de planta.

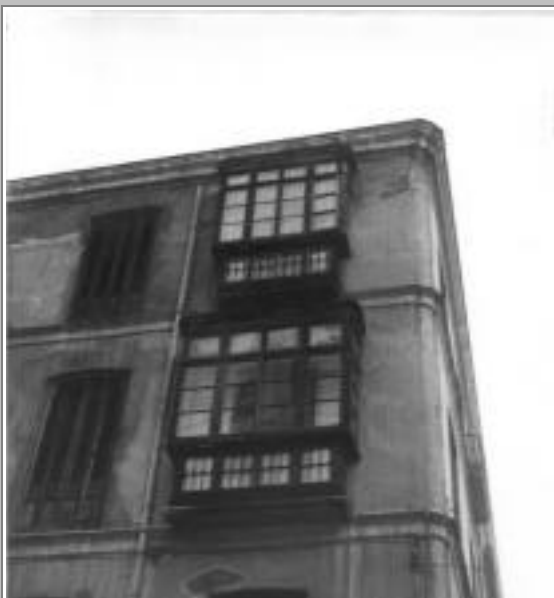
PLANOS Y FOTOS

Edificio con fachada a tres calles con bajo y 3 plantas separadas por imposta que presenta las esquinas ligeramente redondeadas. E conserva el zócalo y en las fachadas laterales el diseño primitivo de los huecos, abriéndose en la principal con portada muy sencilla rebajado, esquema que siguen todos los huecos de la casa.

La fachada, con sus huecos sin guarnecidos, se compone con una primera planta con ventanas antepechadas y dos plantas que al balcones volados en el eje central, flanqueado por otros de balcones antepechados, cerrando la fachada dos ejes de cierros de ma acristalados, presentando menos vuelo los de la planta superior. Las fachadas laterales siguen la misma composición, pero prescinc los cierros.
