PEPRI CENTRO. CATALOGO DE EDIFICIOS PROTEGIDOS

Situación	TRINIDAD GRUND, Nº 11	
	C/ VENDEJA, Nº 12	
Edificio	77	Zon I
Grado Protección	ARQUITECTONICA I	
Fach.	<input type="radio"/>	Tipol. <input type="radio"/>
		Elem. <input type="radio"/>
Estilo		
Autor		
Epoca	S. XX - Primera Mitad.

TRINIDAD GRUND, Nº 11

C/ VENDEJA, Nº 12

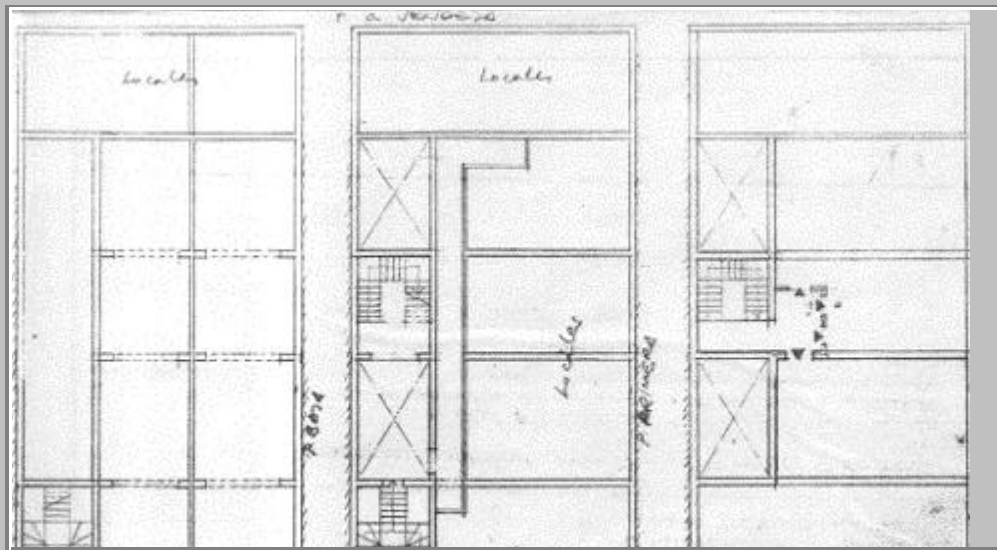
PLANOS Y FOTOS

Anuncio volado no integrado.
Instalaciones: Adecuar a la normativa vigente.

Edificio con bajo desfigurado por los locales comerciales y tres plantas. La 1ª presenta balcones antepechados guarnecidos por ser molduras, en la 2ª un balcón corrido sobre abultadas ménsulas, engloba a los únicos huecos de fachada y en la 3ª los balcones, tam con rejería sencilla, están independientes; sobre la imposta se levanta un ático cuyos huecos se abren entre pilastrillas. Del portal ar unas escaleras que llevan a un patio superior.
