# PEPRI CENTRO. CATALOGO DE EDIFICIOS PROTEGIDOS

<b>Situación</b>	CORBOBA, Nº 5		
<b>Edificio</b>	47	<b>Zon</b>	I
<b>Grado Protección</b>	ARQUITECTONICA I		
<b>Fach.</b>	<input type="radio"/>	<b>Tipol.</b>	<input type="radio"/>
		<b>Elem.</b>	<input type="radio"/>
<b>Estilo</b>	Regionalista Neobarroco		
<b>Autor</b>	Guerrero Strachan (Atrib.)		
<b>Epoca</b>	S. XX (Primer tercio)

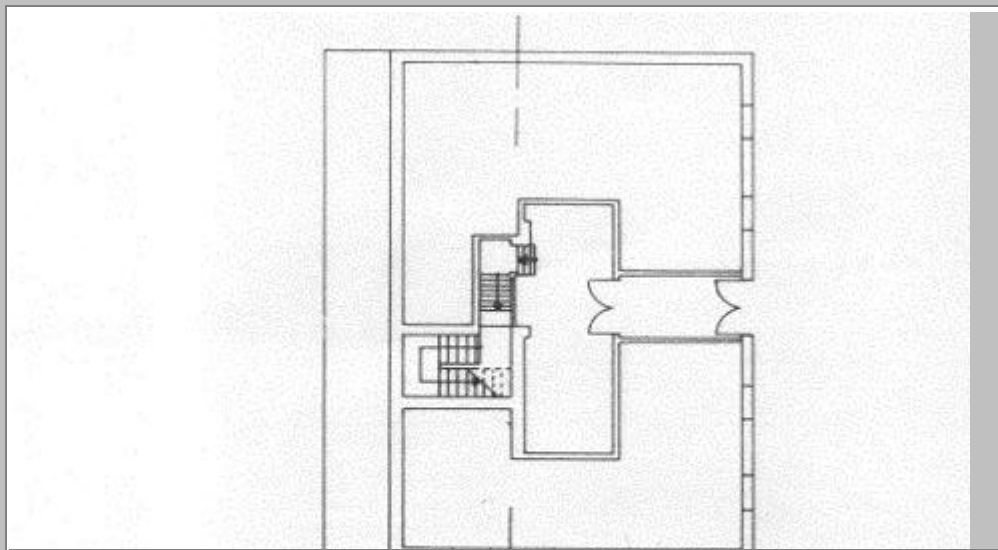
### PLANOS Y FOTOS

Fachada: 12 metros delantera y 17 metros trasera.

Fachada: Otros: Cerámica vidriada.

Fachada: Elementos: Otros: alero

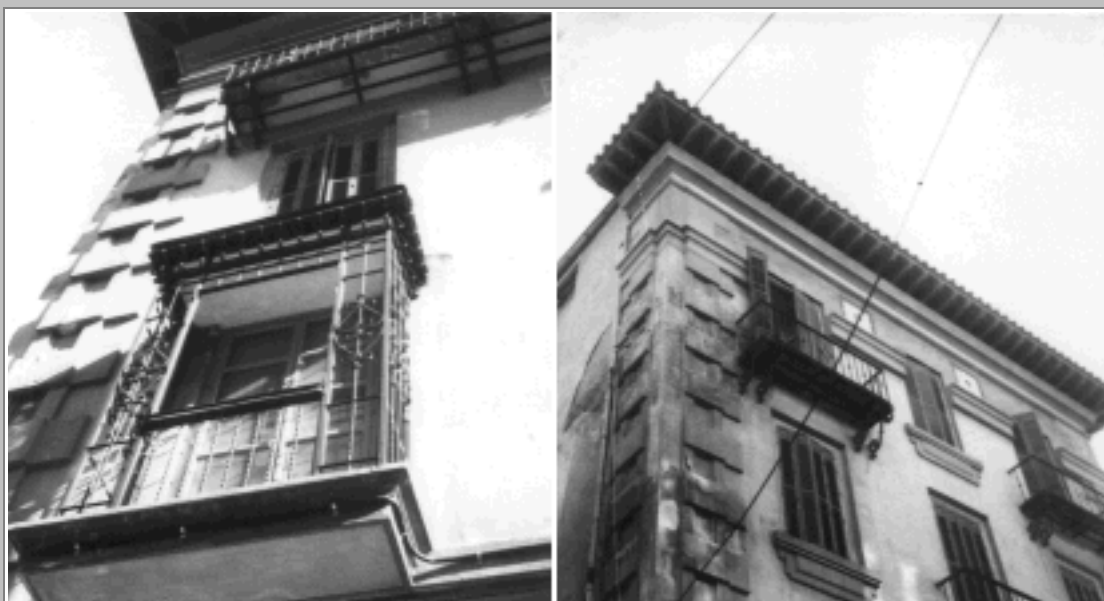
### PLANOS Y FOTOS

Edificio en esquina con fachada a C/ Córdoba y Trinidad Grund, con grandes molduras a modo de pilastras almohadilladas en la esquinas y medianeras. Tiene bajo y tres plantas con balcones.

El bajo, muy dañado por los locales comerciales, engloba al principal y presenta portada de doble altura, adintelada, con gran cornisa volada que apoya el balcón central de la 1ª planta, de donde arranca un movido baquetón que engloba los huecos del eje central, enfatizando la axialidad.

En la primera planta flanquean al balcón principal, ventanas con alféizar escalonado y cierros de rejería que siguen la tipología del S. XVIII. En la 2ª se centra por balconcillo curvo entre ventanas y en la tercera, centrada por una pequeña ventana, destacan los balcones corridos sobre ménsulas. La cornisa, que soporta un alero muy volado, aumenta su efecto visual mediante el uso de ladrillo visto con recuadrado en azulejos.

La fachada a C7 Trinidad Grund, de similar tratamiento alterna simétricamente ventanas con alféizar escalonado y balcones sobre ménsulas.

Conservación de la fachada.
