PEPRI CENTRO. CATALOGO DE EDIFICIOS PROTEGIDOS

Situación	ORDOÑEZ, Nº 2		
Edificio	57	Zon	I
Grado Protección	ARQUITECTONICA I		
Fach.	<input type="radio"/>	Tipol.	<input type="radio"/>
		Elem.	<input type="radio"/>
Estilo	Decimonónico Malagueño		
Autor			
Epoca	S. XIX - 2ª Mitad.

ORDOÑEZ, Nº 2

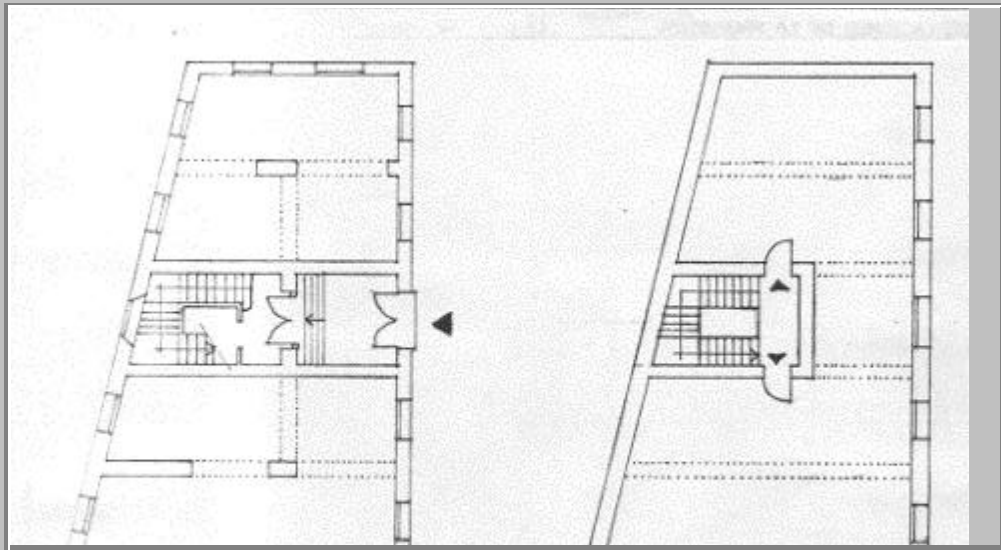
PLANOS Y FOTOS

La Textura de la Fachada corresponde a la de Pasillo Atocha: enfoscado ruinoso.

El edificio que engloba toda la manzana, con fachada a las calles Ordóñez, Panaderos, Atarazanas y Pasillo de Atocha. Tiene bajo, principal y ático. El bajo conserva el cajeadado primitivo y zócalo de ladrillo y se mantienen algunos de los huecos primitivos de ventanas empotradas.

En el principal se disponen balcones de rejería fundida sobre ménsulas que se superponen a la imposta y están guarnecidos por correa sobre mensulillas, presentando algunos cubiertos con cierros acristalados.

Separado por amplia imposta, el ático se compone con sencillas ventanas antepechadas.

La fachada a C/ Pasillo de Atocha, más deteriorada e irregular, levanta un piso sobre el centro de la fachada.

Instalaciones: Adecuarlas a la normativa.
