PEPRI CENTRO. CATALOGO DE EDIFICIOS PROTEGIDOS

Situación	PASTOR, Nº 2	
Edificio	60	Zon I
Grado Protección	ARQUITECTONICA II	
Fach.	<input checked="" type="radio"/>	Tipol. <input checked="" type="radio"/>
		Elem. <input checked="" type="radio"/>
Estilo	Barroco	
Autor		
Epoca	S. XVIII- 2ª Mitad.

Situación PASTOR, Nº 2

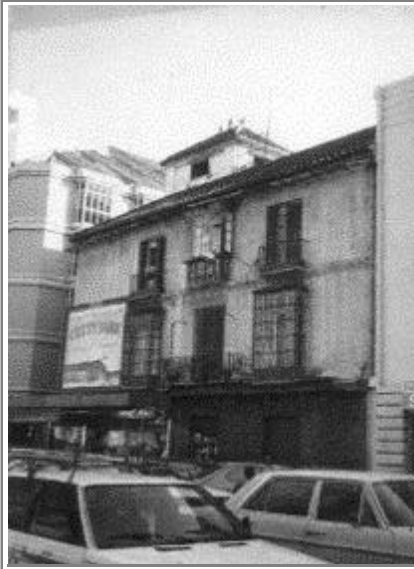
Edificio en esquina con bajo, dos plantas separadas por impostas y torre sobre el eje de la fachada a C/ Pastora. En ésta se abre la portada, adintelada, entre pilastras con capitel ménsula de carácter decimonónico, que también se aprecia en el patio remodelado posteriormente. La portada se corona con un amplio balcón de rejería de forja entre dos bellos cierros verticales de rejería; la 2ª planta presenta un amplio balcón central con cierro de madera, entre dos balconcillos más pequeños. La torre que corona el eje principal es rectangular, con 2 pisos y rematado con tejado, coronado por pináculos de cerámica del S. XVIII.

La fachada a C/ Atarazanas tiene el bajo destrozado, en la 1ª planta el eje lo constituye un balcón con arbotantes con rejería de forja flanqueado por bellos cierros verticales de diseño dieciochesco; en la 2ª son 3 balcones independientes pero el central se recubre con cierro de madera acristalado del S. XIX.

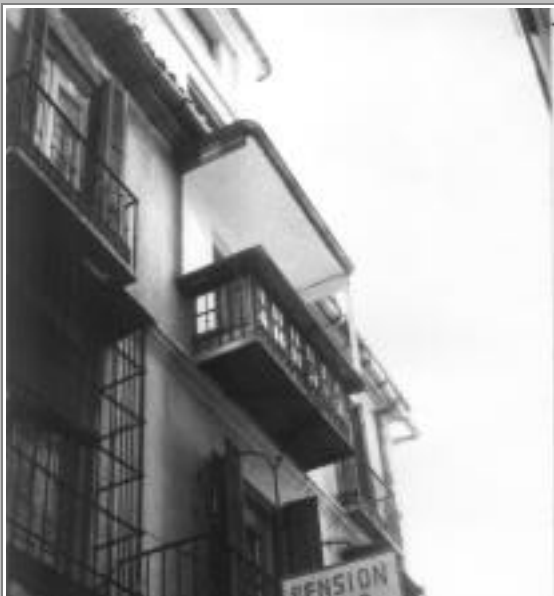
PLANOS Y FOTOS

Elementos de Interés: Torreón.

Los patios se encuentran apuntalados. El tratamiento de los bajos comerciales está totalmente en desacuerdo con el edificio. Toda la segunda planta se encuentra apuntalada y los forjados hundidos.
