PEPRI CENTRO. CATALOGO DE EDIFICIOS PROTEGIDOS

Situación	SOMERA, Nº 9		
Edificio	70	Zon	I
Grado Protección	ARQUITECTONICA I		
Fach.	<input type="radio"/>	Tipol.	<input type="radio"/>
		Elem.	<input type="radio"/>
Estilo	Decimonónico Burgués Malagueño		
Autor	Jerónimo Cuervo		
Epoca	S. XIX - 1.886

Situación SOMERA, Nº 9

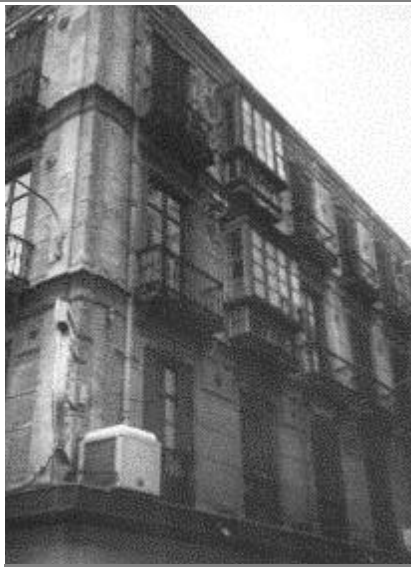
Tiene bajo y tres plantas de balcones separados por imposta, rematándose con una cornisa decorada. El bajo está deteriorado por los establecimientos comerciales y tiene sencilla portada adintelada. En la primera planta los balcones, con huecos adintelados, son antepechados con adorno vegetal sobre el dintel y están abarcados por moldura quebrada que recorre sobre la fachada dejando un espacio entre los huecos.

ACABADOS Y ANUNCIOS		<input type="radio"/>	HIGIENIZACION (ÁPERTURA DE PATIOS DE LUCES, ETC.)				<input type="radio"/>
Reparar	ESTRUCTURA	<input type="radio"/>	CUBIERTA	<input type="radio"/>	FACHADA	<input checked="" type="radio"/>	ACABADOS INTERIORES	<input type="radio"/>
	INSTALACIONES	<input checked="" type="radio"/>	OTROS	<input type="radio"/>				
Otros	POSIBILIDAD AMPLIACION ALTURA CON E.D.			<input type="radio"/>				
	POSIBILIDAD AMPLIACION OCUPACION CON E.D			<input type="radio"/>				
	TRATAMIENTO MEDIANERAS			<input type="radio"/>

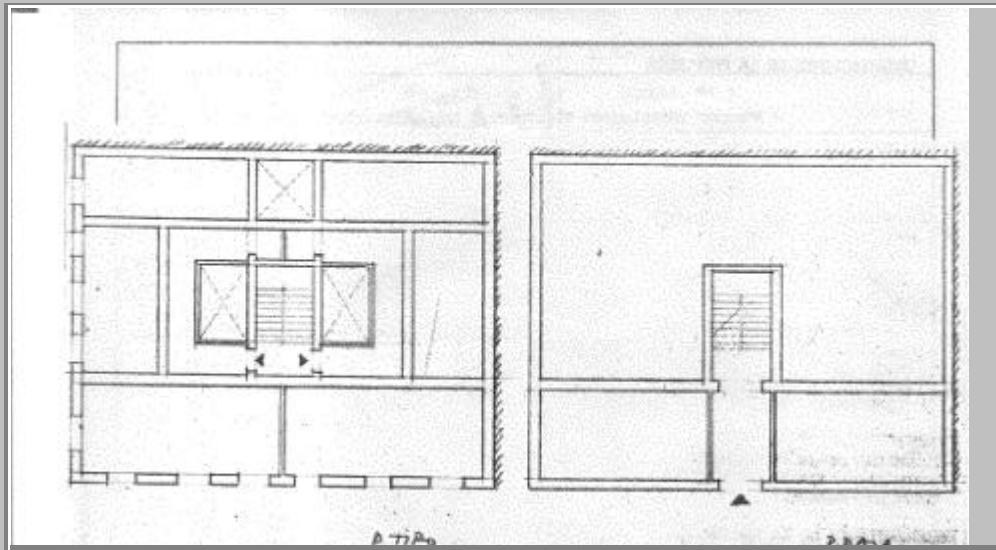
PLANOS Y FOTOS

La Instalación eléctrica no se adecua a la normativa vigente.

- Adecuar la instalación eléctrica a normativa vigente.

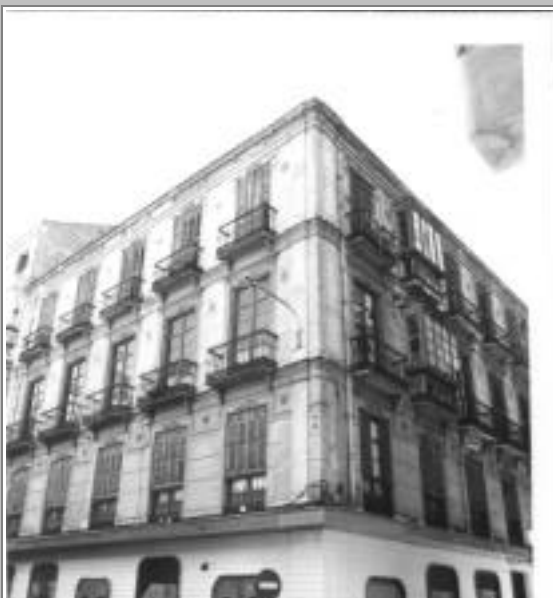
PLANOS Y FOTOS

Edificio en esquina que forma unidad de diseño con la casa colindante nº 11.

En las dos plantas superiores los balcones vuelan sobre ménsulas apoyada en la imposta y sus huecos adintelados se flanquean por pilastras cajeadas que recogen un dintel con motivos vegetales en la 2ª y de mayor resalte geométrico en la tercera planta, también con elementos vegetales.

Se conserva el paramento primitivo, con rosetas entre los huecos que siguen el eje de las de la 1ª planta y cajeados horizontales componiéndose la fachada entre pilastras laterales.

La rejería es de fundición sencilla.
