PEPRI CENTRO. CATALOGO DE EDIFICIOS PROTEGIDOS

Situación	CHICLANERO, Nº 5		
Edificio	110	Zon	II
Grado Protección	ARQUITECTONICA II		
Fach.	<input type="radio"/>	Tipol.	<input type="radio"/>
		Elem.	<input type="radio"/>
Estilo	Decimonónico Popular Malagueño		
Autor	Jerónimo Cuervo		
Epoca	Ultimo tercio del S. XIX

Situación CHICLANERO, Nº 5

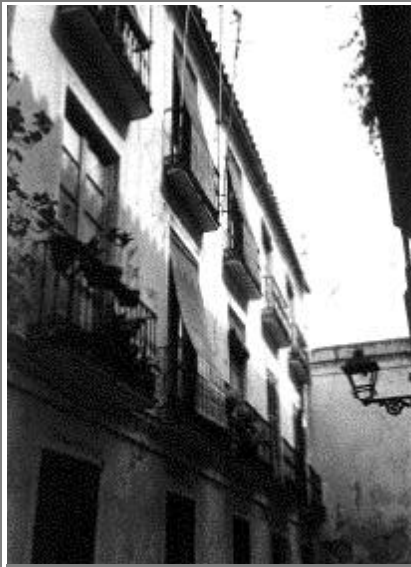
Edificio entre medianerías de bajo y dos plantas de balcones con rejería fundida de tubo y elementos de forja. Los vanos, todos adintelados, se distribuyen en 4 ejes.

El bajo conserva el zócalo de ladrillo. La portada, también adintelada, es muy sencilla. Una imposta separa de las plantas superiores. Conserva el vierteaguas original de cerámica. Este inmueble pertenece a la misma serie que el colindante y los de enfrente. Debía ser construido tras la edificación de las Casas de Campo (1870) y a la apertura como vía pública del Pasaje de Campos (1880).

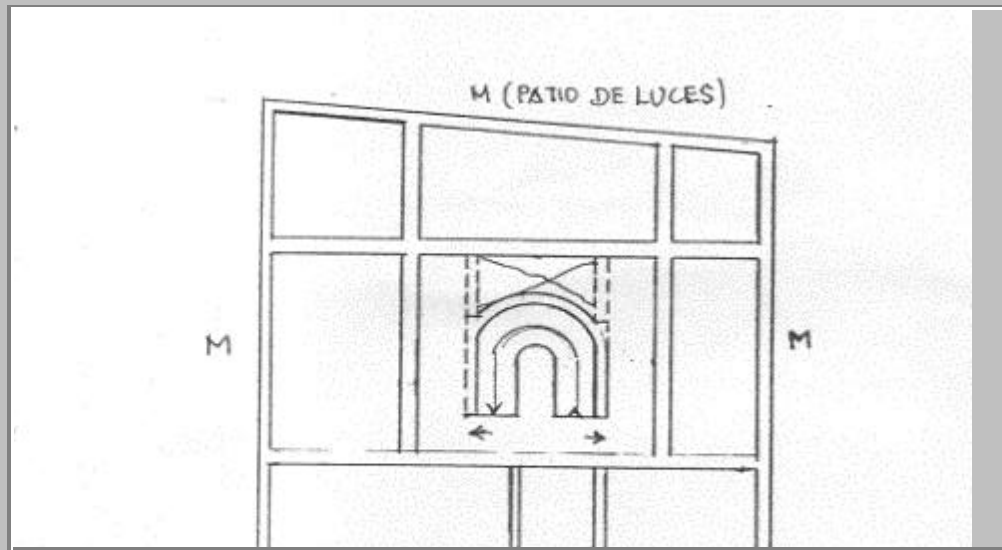
PLANOS Y FOTOS

Uso Actual: Viv. Pluf.: En Planta Baja y Altas (BA).
