PEPRI CENTRO. CATALOGO DE EDIFICIOS PROTEGIDOS

| Situación | CHICLANERO, Nº 6 | |
| Edificio | 111 | Zon II |
| Grado Protección | ARQUITECTONICA II | |

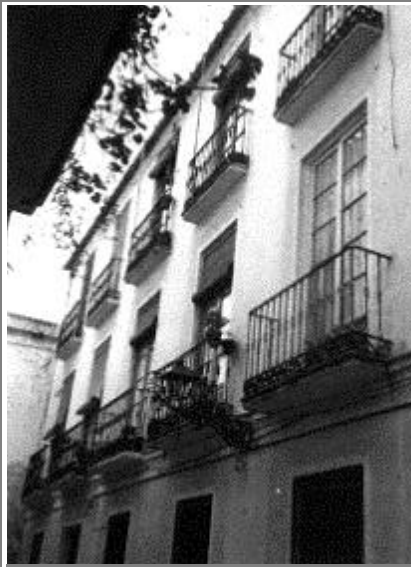
Edificio entre medianerías de bajo y dos plantas de balcones con rejería fundida de tubo y elementos curvilíneos de forja. Los vanos, todos adintelados, se distribuyen en 4 ejes. Una imposta separa el bajo de las plantas superiores. Este conserva el zócalo de ladrillo. En él se abre la portada muy sencilla y también adintelada. Conserva el vierteaguas de cerámica. Pertenece a la misma serie de sus edificios colindantes y enfrentados. Debió construirse tras la edificación de las Casas de Campos (1870) a la apertura pública del Pasaje de Campos (1880).
