PEPRI CENTRO. CATALOGO DE EDIFICIOS PROTEGIDOS

Situación	COBERTIZO DEL CONDE, Nº 3		
Edificio	90	Zon	II
Grado Protección	ARQUITECTONICA II		
Fach.	<input type="radio"/>	Tipol.	<input checked="" type="radio"/>
Elem.	<input checked="" type="radio"/>		
Estilo	Decimonónico Popular Malagueño		
Autor	Cirilo Salinas-Atribuible		
Epoca	S. XIX - Hacia 1850

Situación COBERTIZO DEL CONDE, Nº 3

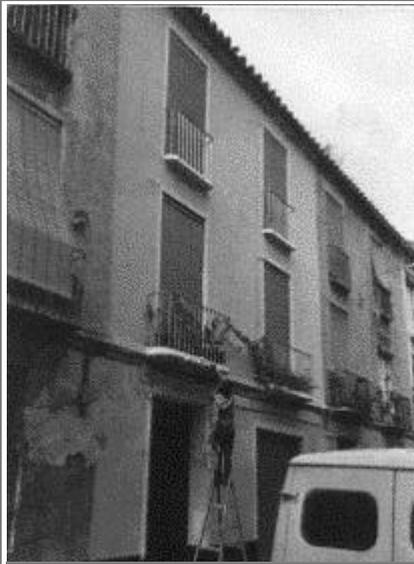
Edificio entre medianerías de bajo y dos plantas de balcones con rejería fundida de tubo muy sencillo. Los vanos son todos adintelados y se distribuyen en 2 ejes. Los de la planta superior poseen menor vuelo que los de la inferior.

En el bajo se abre la portada, adintelada y muy sencilla.

Conserva el vierteaguas original de cerámica.

En caso de nueva actuación, se estima necesaria la conservación de fachada, o su reproducción fidedigna con elementos originales, al objeto de proteger la homogeneidad del conjunto.

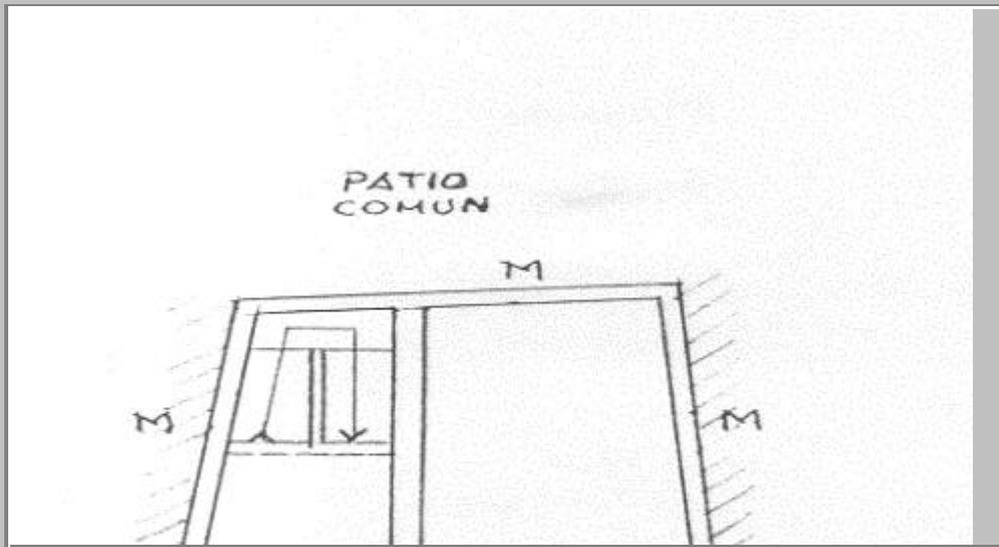
PLANOS Y FOTOS

Existe un patio común a varias edificaciones.
