PEPRI CENTRO. CATALOGO DE EDIFICIOS PROTEGIDOS

Situación	COMPAS DE LA VICTORIA, Nº 11		
Edificio	107	Zon	II
Grado Protección	ARQUITECTONICA I		
Fach.	<input type="radio"/>	Tipol.	<input type="radio"/>
		Elem.	<input type="radio"/>
Estilo	Decimonónico Malagueño.		
Autor	Rafael Mitjana.		
Epoca	Finales S. XIX - 2ª Mitad.

Situación COMPAS DE LA VICTORIA, Nº 11

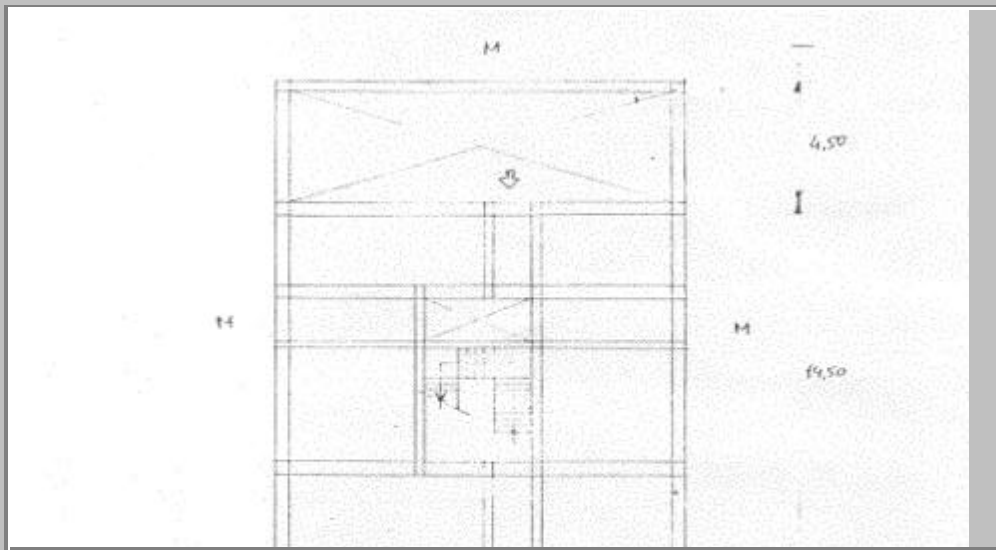
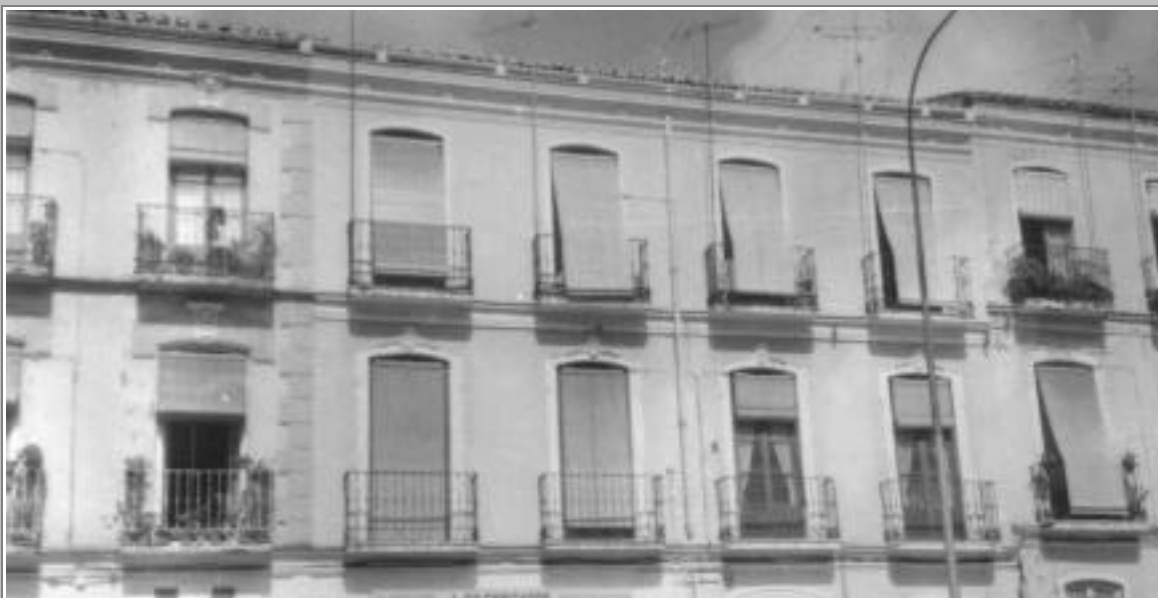
PLANOS Y FOTOS

Uso Actual: Viv.Pluf.: En Plantas Altas y Baja (AB).
Estorban antenas TV. En fachada.

Estas viviendas se estructuran en bajo y 2 plantas, con cuatro huecos por planta; todos ellos rebajados. Las plantas bajas se encuentran muy alteradas, conservando las portadas y algunas de sus ventanas enrejadas.

En primera planta y segunda, balcones de vuelo recto apoyados en imposta de separación entre las plantas y huecos enmarcados en finas molduras. Sobre el dintel en la primera planta, los balcones presentan una escueta decoración de rocalla.

Se corona la fachada con línea de cornisa con sencillo adorno de línea interrumpida por circulitos. Se coronan por cubierta de Teja.

El interior no presenta elementos originales; posee cuerpo de escalera centrado y un pequeño patio de luces.

Eliminar antenas TV. En fachada.
