PEPRI CENTRO. CATALOGO DE EDIFICIOS PROTEGIDOS

Situación	COMPAS DE LA VICTORIA, Nº 15	
Edificio	93	Zon II
Grado Protección	ARQUITECTONICA I	
Fach.	<input type="radio"/>	Tipol. <input type="radio"/> Elem. <input type="radio"/>
Estilo	Decimonónico Malagueño.	
Autor	Rafael Mitjana	
Epoca	Siglo XIX- 2ª Mitad.

COMPAS DE LA VICTORIA, Nº 15

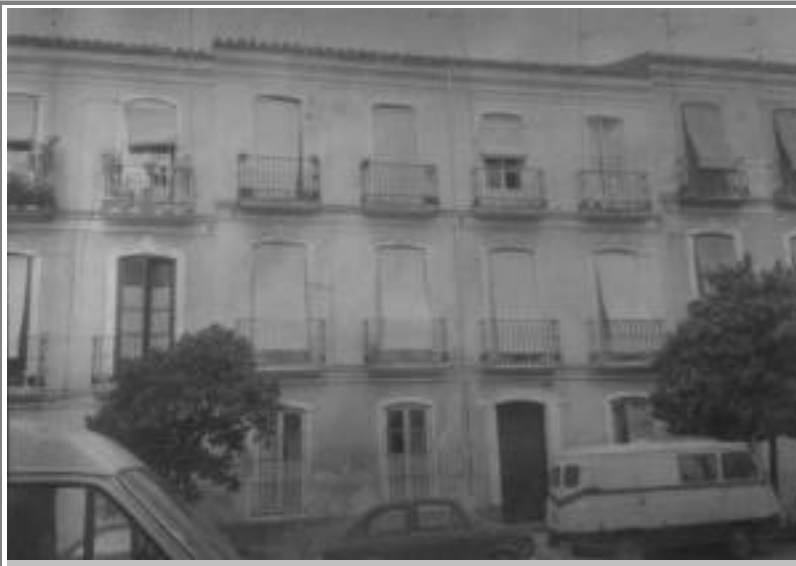
Uso Actual: Viv. Pluf.: En Planta Alta y Planta Baja (AB).
Estorban antenas TV en fachada.

Eliminar antenas TV en fachadas.
