# PEPRI CENTRO. CATALOGO DE EDIFICIOS PROTEGIDOS

<b>Situación</b>	COMPAS DE LA VICTORIA, Nº 7	
<b>Edificio</b>	105	<b>Zon</b> II
<b>Grado Protección</b>	ARQUITECTONICA II	
<b>Fach.</b>	<input type="radio"/>	<b>Tipol.</b> <input checked="" type="radio"/> <b>Elem.</b> <input type="radio"/>
<b>Estilo</b>		
<b>Autor</b>		
<b>Epoca</b>	S. XIX (Con adiciones S. XX)

**Situación** COMPAS DE LA VICTORIA, Nº 7

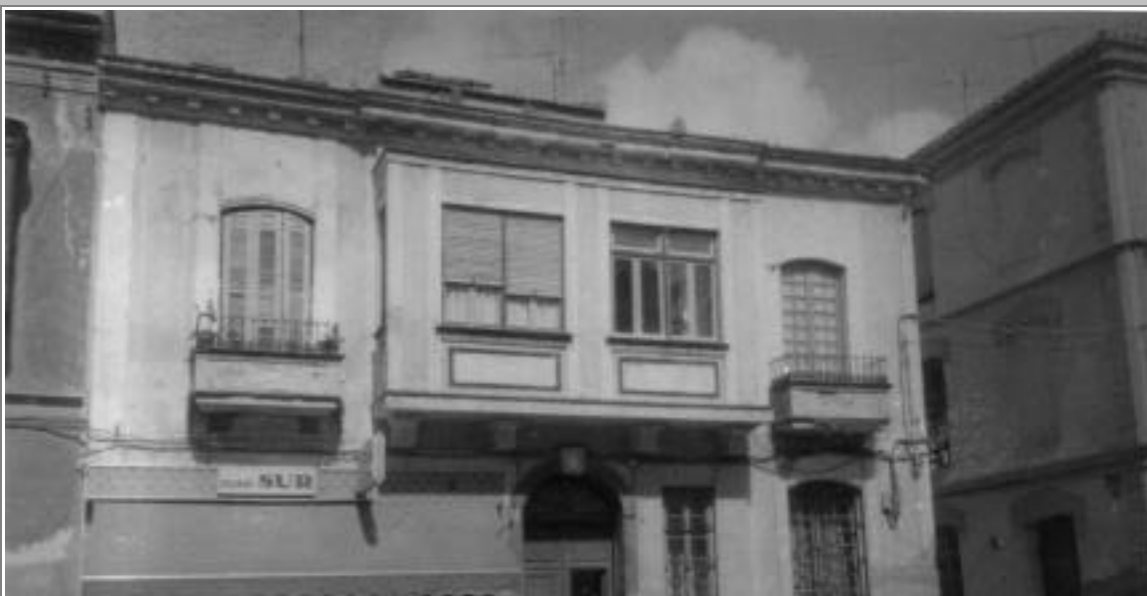
**PLANOS Y FOTOS**

Vivienda plurifamiliar del S. XIX destrozada por los añadidos del S. XX. Tiene bajo y una planta.

En el bajo se conserva la portada con arco de medio punto con clave resaltada y una ventana con reja empotrada, del S. XIX.

En el piso superior, el sencillo apilastrado del muro, el diseño de los arcos rebajados laterales y la cornisa denticulada son restos del S. XIX; pero a los huecos laterales se anteponen balcones de obra posteriores con rejería decimonónica y un cierre de obra que engloba dos ventanas sobresalientes sólidas ménsulas, que es también elemento añadido del S. XX.

La fachada a C/ Hernando de Zafra conserva el apilastrado y huecos de ventanas del S. XX entre los que se han abierto otros más modernos.
