PEPRI CENTRO. CATALOGO DE EDIFICIOS PROTEGIDOS

Situación	COMPAS DE LA VICTORIA, Nº 9	
Edificio	106	Zon II
Grado Protección	ARQUITECTONICA I	
Fach.	<input type="radio"/>	Tipol. <input type="radio"/> Elem. <input type="radio"/>
Estilo	Decimonónico Malagueño.	
Autor		
Epoca	S. XIX - 2ª Mitad.

Situación COMPAS DE LA VICTORIA, Nº 9

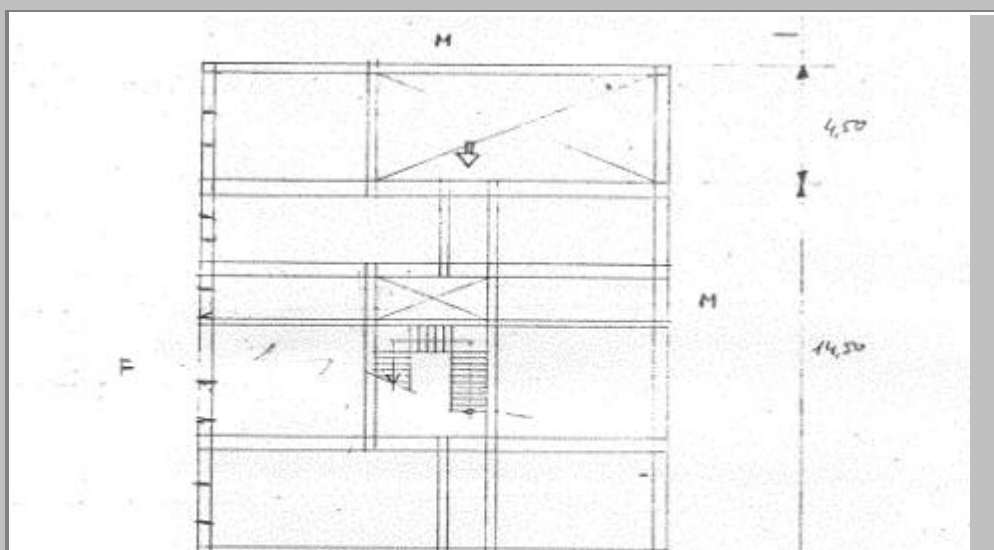
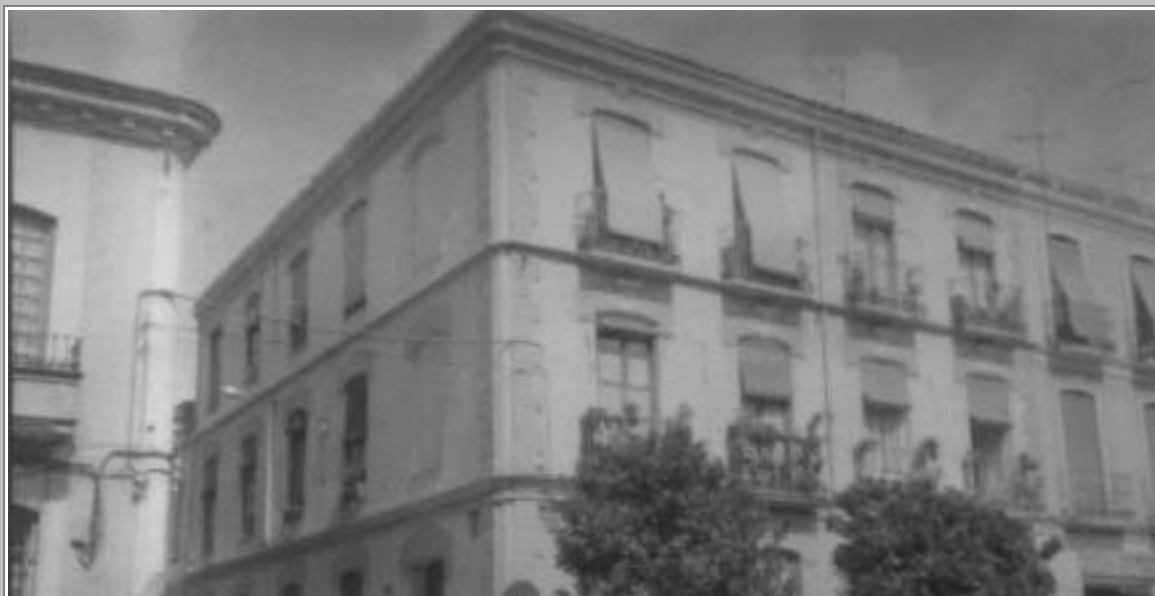
PLANOS Y FOTOS

Estorban antenas TV en fachada.

Posee bajo y dos plantas, con cuatro huecos por planta en el Compás y cinco en su fachada lateral.

El bajo, con zócalo popular de ladrillo, presenta tres portales de arco rebajado y una ventana enrejada similar.

También rebajados son los huecos de plantas superiores, con las dovelas resaltadas y con motivo decorativo de cara femenina en la clave de piedra.

Eliminar antenas TV en fachada.
