PEPRI CENTRO. CATALOGO DE EDIFICIOS PROTEGIDOS

Situación	CRISTO DE LA EPIDEMIA, Nº 26	
Edificio	98	Zon II
Grado Protección	ARQUITECTONICA II	
Fach.	<input checked="" type="radio"/>	Tipol. <input checked="" type="radio"/> Elem. <input type="radio"/>
Estilo	Racionalista e Historicista.	
Autor		
Epoca	Actuación años 40-50 sobre Edif. S. XIX.

Situación CRISTO DE LA EPIDEMIA, Nº 26

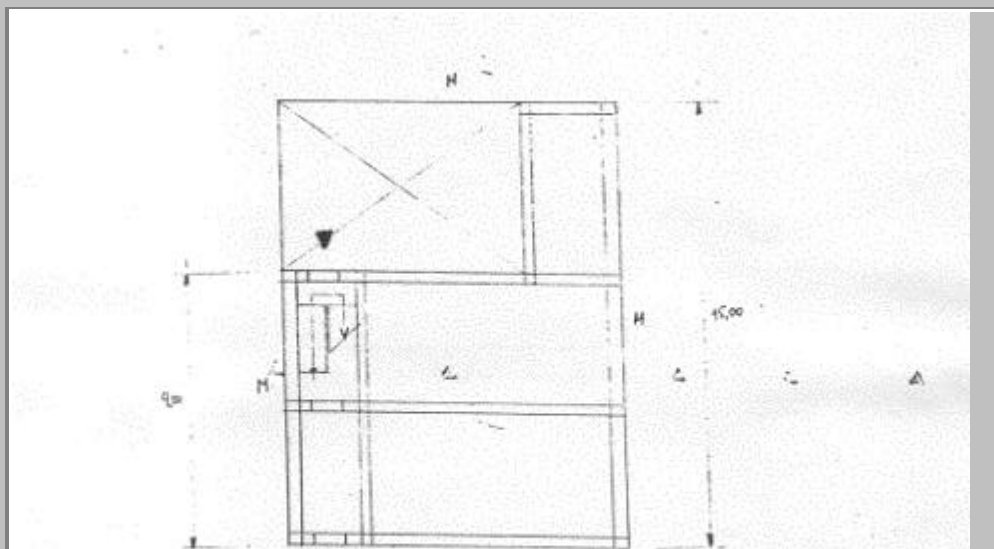
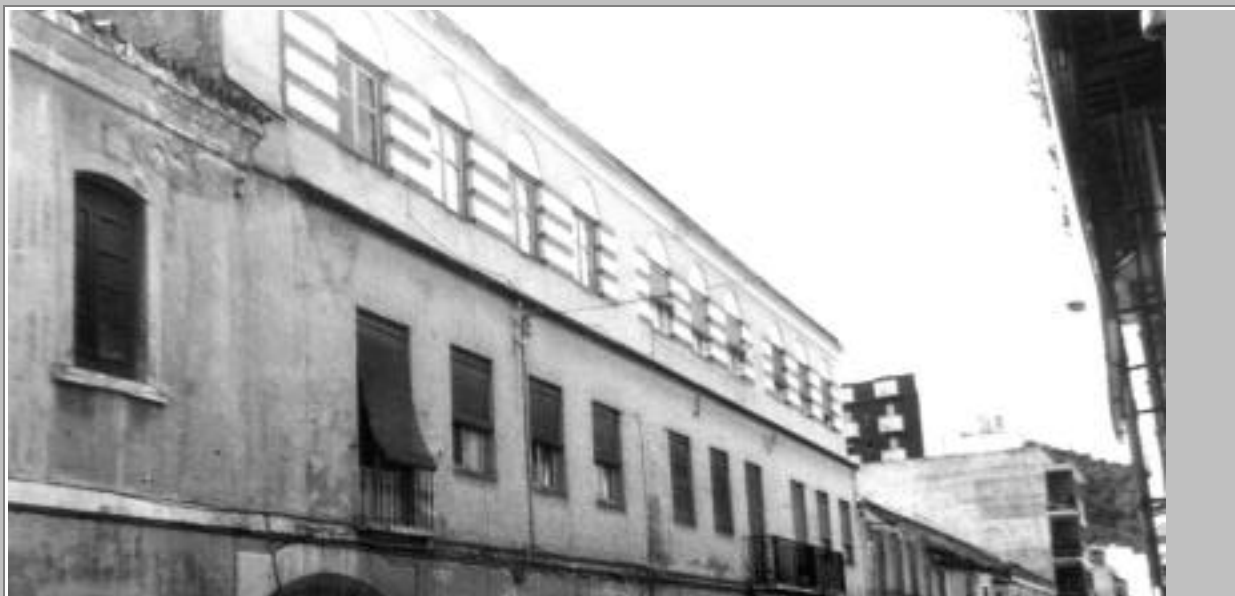
PLANOS Y FOTOS

Edificio que conserva del S. XIX el bajo de ventanas empotradas con arco rebajado y rejería de fundición de red de rombos y un balcón de la planta 1ª. En los años 40-50 de este siglo se remodeló disponiéndose una portada adintelada de ladrillo con embocadura de piedra.

La 1ª planta, con ventanas verticales se remata con una línea de teja cerámica que responde a la nueva obra, así como la planta superior, de ventanas adinteladas rematada por arcos ciegos de medio punto que se agrupan mediante bandas horizontales de ladrillo.
