PEPRI CENTRO. CATALOGO DE EDIFICIOS PROTEGIDOS

Situación	FRAILES, Nº 26	
Edificio	114	Zon II
Grado Protección	ARQUITECTONICA II	
Fach.	<input checked="" type="radio"/>	Tipol. <input checked="" type="radio"/>
		Elem. <input type="radio"/>
Estilo	Decimonónico Malagueño	
Autor		
Epoca	S. XIX - 2ª Mitad.

Situación FRAILES, Nº 26

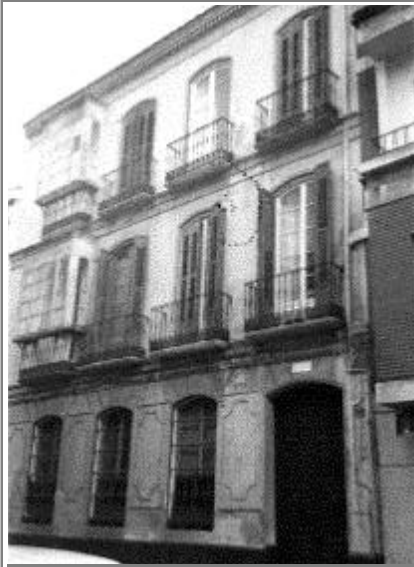
Edificio entre medianerías que conserva en el bajo y zócalo de piedra y cajeadado sobre el paramento enfoscado. Los huecos son todos de arco rebajado presentando sencilla portada con recercado y ventanas de rejería empotrada de fundición en el bajo; tiene dos plantas de balcones, separados por impostas, con sencilla rejería de fundición. El edificio se corona con cornisa denticulada.

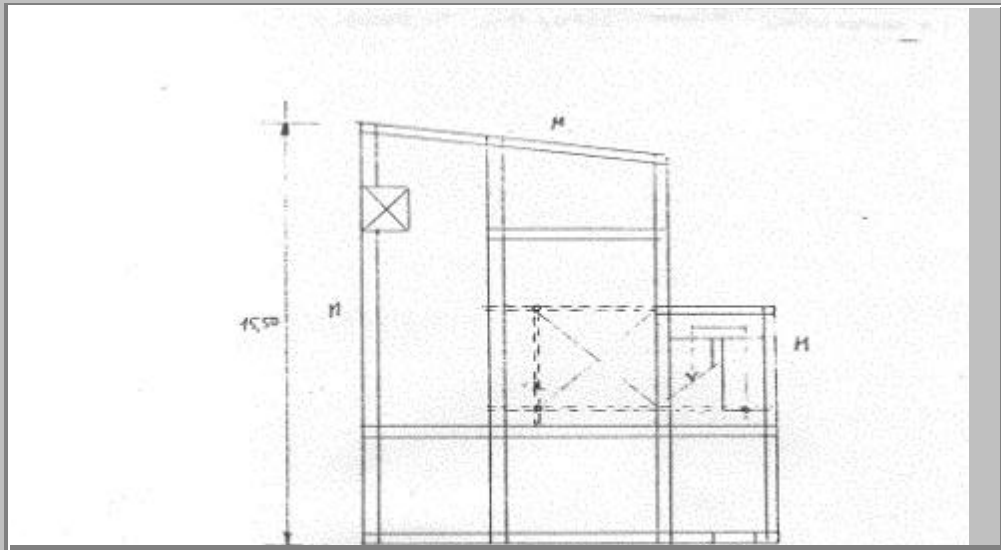
PLANOS Y FOTOS

Uso Actual: Viv. Pluf.: En planta Baja y Altas. (AB).
Problema humedades en muros de carga.
