PEPRI CENTRO. CATALOGO DE EDIFICIOS PROTEGIDOS

Situación	GOMEZ PALLETE, Nº 9	
Edificio	117	Zon II
Grado Protección	ARQUITECTONICA I	
Fach.	<input type="radio"/>	Tipol. <input type="radio"/> Elem. <input type="radio"/>
Estilo	Regionalista	
Autor		
Epoca	S. XX - Hacia 1925-30

GOMEZ PALLETE, Nº 9

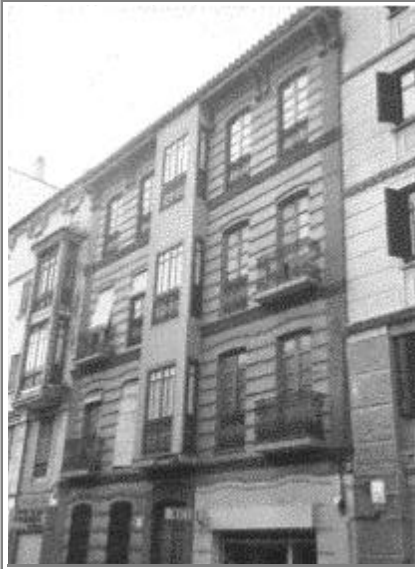
Edificio entre medianerías con bajo y tres plantas. El bajo conserva el zócalo de ladrillo y la decoración del paramento con bandas horizontales, también de ladrillo, que se curvan sobre los huecos de ventanas antepechadas y sobre la portada.

Una imposta, formada por bandas escalonadas de ladrillo separa las otras plantas que se componen con un cierre de obra corrido en altura y situado en el eje central, flanqueado por balcones antepechados y volados, excepto en las últimas plantas que todos los huecos son antepechados. Se remata con alero de madera sobre escuadras pareadas.

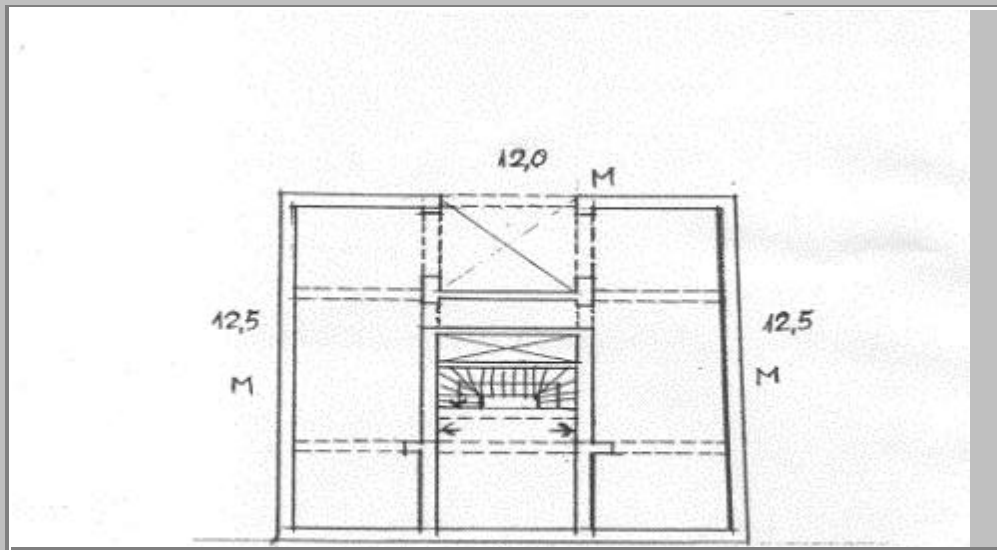
PLANOS Y FOTOS

Fachada: Textura: Otros: Granulite.

Edificio con buen mantenimiento pero afectado, en su día, por explosiones de barrenos realizada en el mercado en remodelación anterior.
