PEPRI CENTRO. CATALOGO DE EDIFICIOS PROTEGIDOS

Situación	HUERTO DEL CONDE, Nº 11		
Edificio	122	Zon	II
Grado Protección	ARQUITECTONICA II		
Fach.	<input type="radio"/>	Tipol.	<input checked="" type="radio"/>
Elem.	<input checked="" type="radio"/>		
Estilo	Decimonónico Popular Malagueño		
Autor	Cirilo Salinas		
Epoca	S. XIX - 1860

Situación HUERTO DEL CONDE, Nº 11

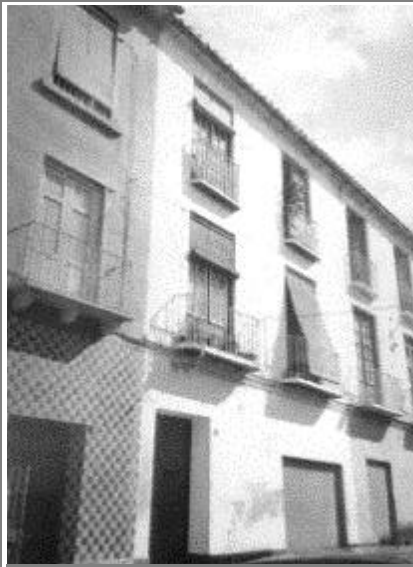
Vivienda plurifamiliar entre medianerías con bajo y 2 plantas de balcones adintelados, con rejería y tubo cilíndrico y nudo de plomo, presentando más vuelo y amplitud los de la 1ª planta y separados.

En caso de nueva actuación, se estima necesaria la conservación de fachada, o su reproducción fidedigna con elementos originales, al objeto de proteger la homogeneidad del conjunto.
