PEPRI CENTRO. CATALOGO DE EDIFICIOS PROTEGIDOS

Situación	HUERTO DEL CONDE, Nº 19	
Edificio	126	Zon II
Grado Protección	ARQUITECTONICA II	
Fach.	<input type="checkbox"/>	Tipol. <input type="checkbox"/>
		Elem. <input checked="" type="checkbox"/>
Estilo	Decimonónico Popular Malagueño	
Autor		
Epoca	S. XIX - 2ª Mitad.

Situación HUERTO DEL CONDE, Nº 19

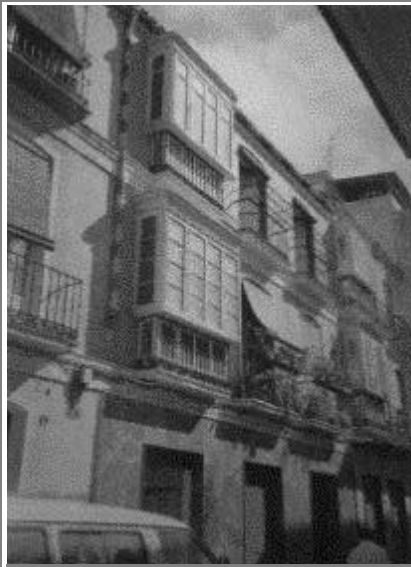
Edificio entre medianerías con bajo y dos plantas de balcones separados por impostas.

Los balcones más amplios los del piso inferior son de rejería de fundición sobre base de forja y se ha resaltado el eje siguiendo con cierros de madera. Conserva el recogeaguas primitivo.

El bajo ha sido chapeado de mármol recientemente.
