PEPRI CENTRO. CATALOGO DE EDIFICIOS PROTEGIDOS

Situación	HUERTO DEL CONDE, Nº 21	
Edificio	127	Zon II
Grado Protección	ARQUITECTONICA II	
Fach.	<input checked="" type="radio"/>	Tipol. <input checked="" type="radio"/>
		Elem. <input checked="" type="radio"/>
Estilo	Decimonónico Popular Malagueño	
Autor		
Epoca	S. XIX - 2ª Mitad

Situación HUERTO DEL CONDE, Nº 21

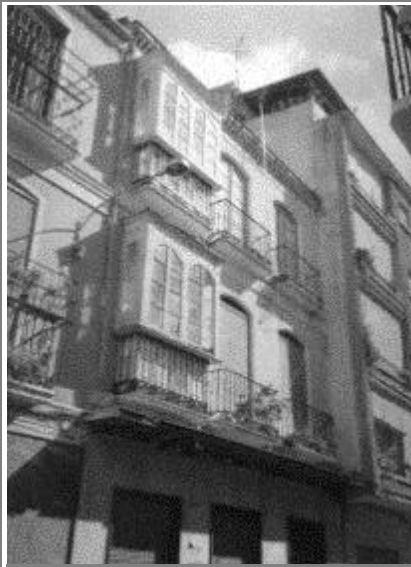
Edificio con bajo y dos plantas de balcones separados por imposta; estos presentan rejería de fundición con base de forja y se ha resaltado el eje izquierdo con cierros de madera.

La fachada remata con una línea de cornisa con vanecillos de obra.

El bajo ha sido chapeado de mármol recientemente.

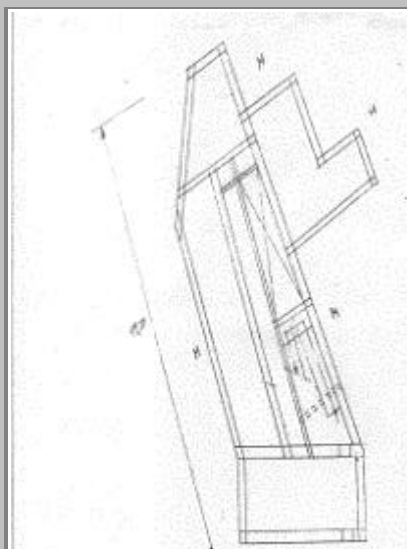
PLANOS Y FOTOS

Problemas de humedades en muros.
El patio ha sido cubierto en P.Baja.
