# PEPRI CENTRO. CATALOGO DE EDIFICIOS PROTEGIDOS

<b>Situación</b>	HUERTO DEL CONDE, Nº 3	
<b>Edificio</b>	118	<b>Zon</b> II
<b>Grado Protección</b>	ARQUITECTONICA II	
<b>Fach.</b>	<input type="radio"/>	<b>Tipol.</b> <input checked="" type="radio"/>
		<b>Elem.</b> <input checked="" type="radio"/>
<b>Estilo</b>	Funcional por retornos.	
<b>Autor</b>	Cirilo Salinas	
<b>Epoca</b>	S. XIX- (1850)- Desfigurado en S. XX

**Situación** HUERTO DEL CONDE, Nº 3

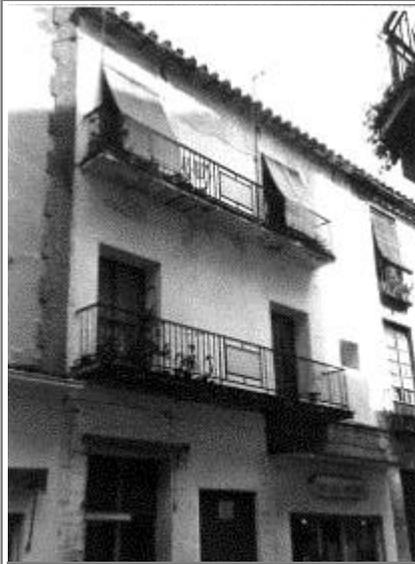
Edificio entre medianerías de bajo y dos plantas. Los vanos, adintelados, se distribuyen en dos ejes. El bajo se halla totalmente transformado por comercios. Las plantas superiores presentan balcones corridos con rejas de fabricación reciente. Este edificio, por su altura, distribución de vanos y vierteaguas de cerámica, pertenece a la misma factura que los que son colindantes en C/ Huerto del Conde, de hacia 1.850. Sin embargo, una actuación reciente la ha despojado de todos sus elementos originales, a excepción del vierteaguas, por lo que su fachada ha perdido todo el interés.

En caso de actuación, recuperar la composición original de fachada de acuerdo con colindantes (conjunto homogéneo) con reproducción fidedigna de la misma.

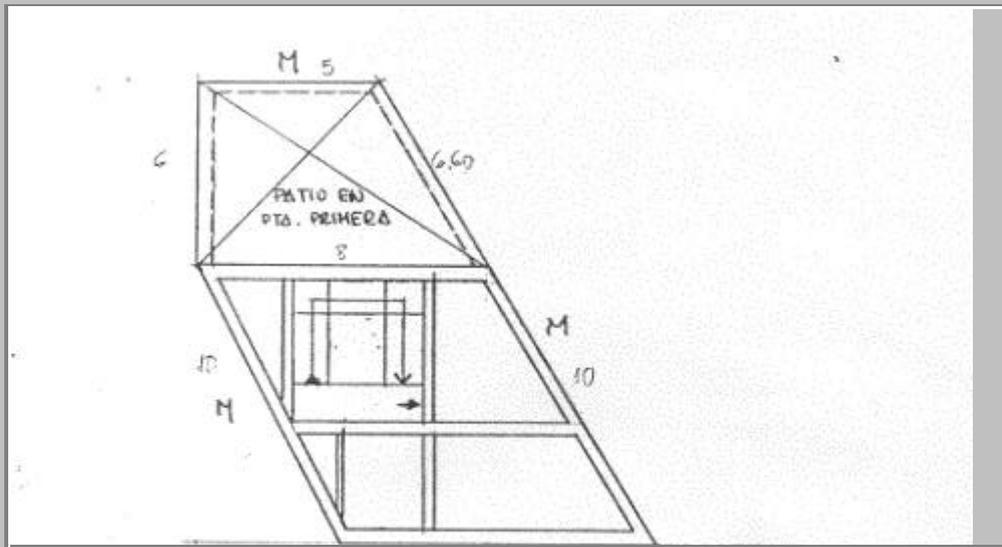
**PLANOS Y FOTOS**

Elementos de Interés: Otros: Altura de cornisa/ composición original de fachada ( ver observaciones de la propuesta).
