PEPRI CENTRO. CATALOGO DE EDIFICIOS PROTEGIDOS

Situación	HUERTO DEL CONDE, Nº 5	
Edificio	119	Zon II
Grado Protección	ARQUITECTONICA II	
Fach.	<input type="radio"/>	Tipol. <input checked="" type="radio"/>
		Elem. <input checked="" type="radio"/>
Estilo	Decimonónico Popular Malagueño	
Autor	Cirilo Salinas Pérez	
Epoca	S. XIX - 1850

Situación HUERTO DEL CONDE, Nº 5

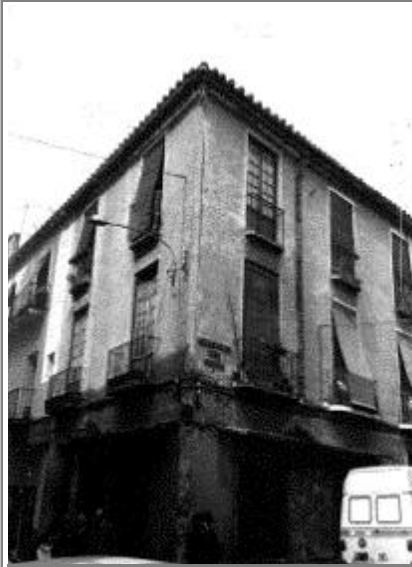
Edificio en esquina con la C/ Cobertizo del Conde, de bajo y dos plantas de balcones. Los vanos, todos adintelados, se distribuyen en 2 ejes en la fachada principal y 3 en la lateral.

En el bajo, que se halla transformado, se abre la portada, también adintelada.

En las plantas superiores, los balcones poseen rejería fundida de tubo, muy sencilla, presentando a su vez una disminución en su vuelo conforme se asciende en altura.

Conserva, deteriorado, el vierteaguas original de cerámica.

En caso de nueva actuación, se estima necesaria la conservación de fachada, o su reproducción fidedigna con elementos originales, al objeto de proteger la homogeneidad del conjunto.
