# PEPRI CENTRO. CATALOGO DE EDIFICIOS PROTEGIDOS

<b>Situación</b>	HUERTO DEL CONDE, Nº 7	
	COBERTIZO DEL CONDE, Nº 2	
<b>Edificio</b>	120	<b>Zon</b> II
<b>Grado Protección</b>	ARQUITECTONICA II	
<b>Fach.</b>	<input type="radio"/>	<b>Tipol.</b> <input checked="" type="radio"/>
		<b>Elem.</b> <input checked="" type="radio"/>
<b>Estilo</b>	Decimonónico Popular Malagueño	
<b>Autor</b>	Cirilo Salinas	
<b>Epoca</b>	S. XIX - 1860

**Situación**  
 HUERTO DEL CONDE, Nº 7  
 COBERTIZO DEL CONDE, Nº 2

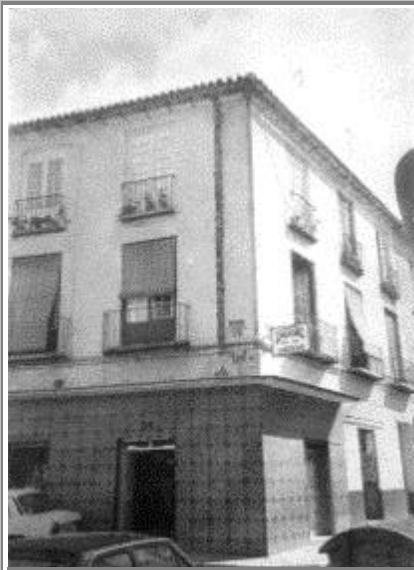
Vivienda plurifamiliar con fachada a dos calles, con bajo y 2 plantas de balcones con rejería de tubo, más volados y amplios los de la 1ª planta.

Mantiene la unidad del conjunto.

En caso de nueva actuación, se estima necesaria la conservación de fachada, o su reproducción fidedigna con elementos originales, al objeto de proteger la homogeneidad del conjunto.

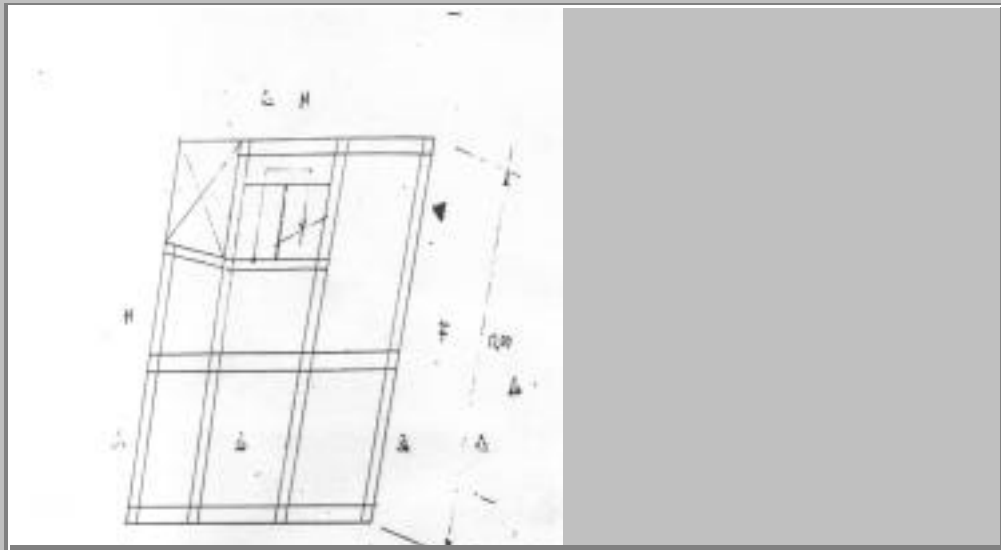
**PLANOS Y FOTOS**

Elementos de Interés: Otros: Composición fachada y cubiertas (ver observaciones de la propuesta).
