PEPRI CENTRO. CATALOGO DE EDIFICIOS PROTEGIDOS

Situación	HUERTO DEL CONDE, Nº 9	
Edificio	121	Zon II
Grado Protección	ARQUITECTONICA II	
Fach.	<input type="radio"/>	Tipol. <input checked="" type="radio"/>
		Elem. <input checked="" type="radio"/>
Estilo	Decimonónico Popular Malagueño	
Autor	Cirilo Salinas	
Epoca	S. XIX (1860) - Actuación en S. XX

Situación HUERTO DEL CONDE, Nº 9

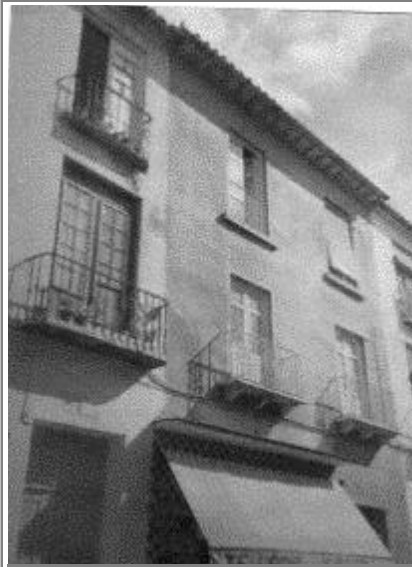
Edificio entre medianerías con bajo y dos plantas.

En la 1ª los balcones son volados sobre ménsulas y la 2ª con balcones antepechados, rematando un alero sobre canes. Balcones de rejería de tubo con adornos de caracoles entre ellos.

Aunque pertenece al conjunto realizado por Cirilo Salinas en 1860, ha recibido una actuación reciente que rompe la unidad de diseño de la parcela.

En caso de actuación, recuperar la composición original de fachada de acuerdo con colindantes (conjunto homogéneo) con reproducción fidedigna de la misma.

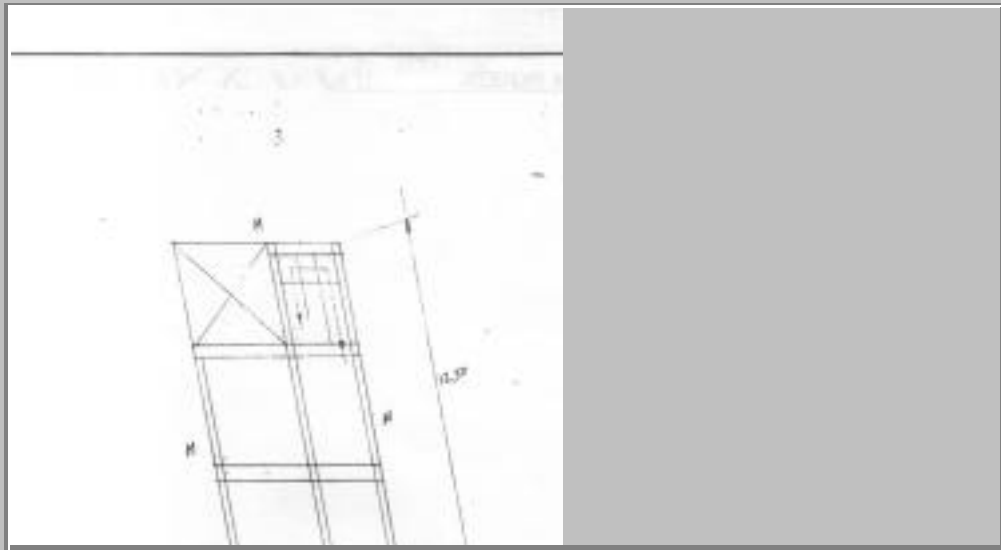
PLANOS Y FOTOS

Elementos de Interés: Otros: Altura de cornisa /composición original de fachada (ver observaciones de la propuesta).
No ha sido posible el acceso a las viviendas.
