PEPRI CENTRO. CATALOGO DE EDIFICIOS PROTEGIDOS

Situación	LAGUNILLAS, Nº 25	
	GOMEZ SALAZAR, Nº 24	
Edificio	130	Zon II
Grado Protección	ARQUITECTONICA II	
Fach.	<input type="radio"/>	Tipol. <input checked="" type="radio"/>
		Elem. <input checked="" type="radio"/>
Estilo	Regionalista	
Autor		
Epoa	S. XX - Hacia 1925-30

LAGUNILLAS, Nº 25
GOMEZ SALAZAR, Nº 24

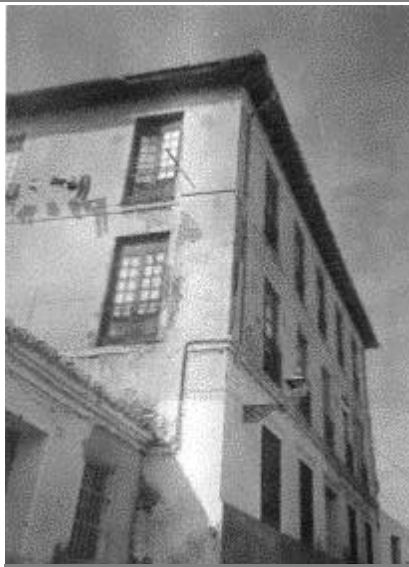
El edificio presenta grandes grietas en muros de carga y forjados.

ACABADOS Y ANUNCIOS		<input type="radio"/>	HIGIENIZACION (ÁPERTURA DE PATIOS DE LUCES, ETC.)				<input type="radio"/>
Reparar	ESTRUCTURA	<input checked="" type="radio"/>	CUBIERTA	<input checked="" type="radio"/>	FACHADA	<input checked="" type="radio"/>	ACABADOS INTERIORES	<input checked="" type="radio"/>
	INSTALACIONES	<input checked="" type="radio"/>	OTROS	<input type="radio"/>				
Otros	POSIBILIDAD AMPLIACION ALTURA CON E.D.			<input type="radio"/>				
	POSIBILIDAD AMPLIACION OCUPACION CON E.D			<input type="radio"/>				
	TRATAMIENTO MEDIANERAS			<input type="radio"/>

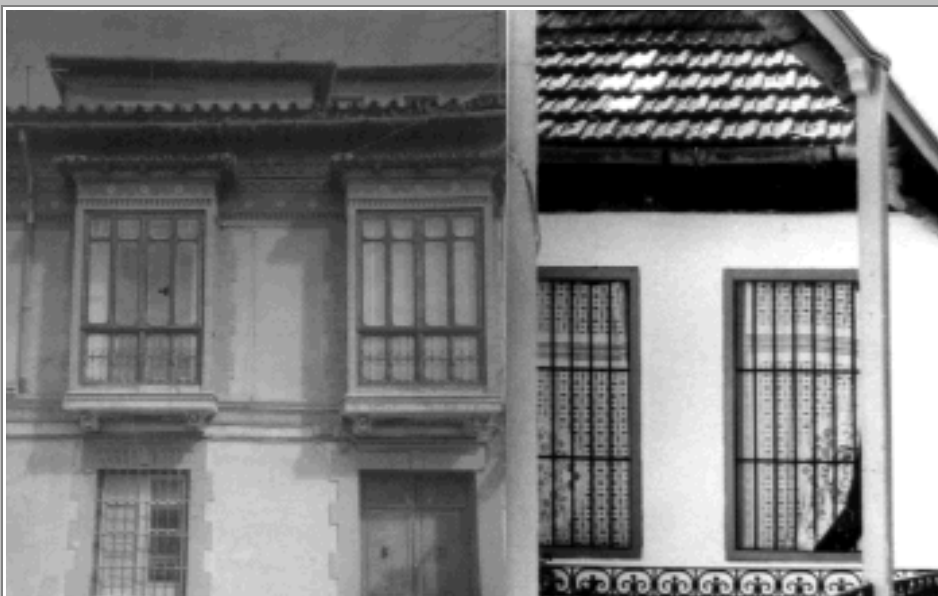
PLANOS Y FOTOS

Edificio entre medianerías con bajo y una planta, aunque con mucho retranqueo aparecen otros volúmenes edificados, de más altura, que pertenecen a esta casa, uniéndose visualmente por el diseño de las zonas altas y estructuralmente definiendo un solar a dos calles.

Los volúmenes posteriores presentan el mismo tipo de alero y su fachada y patios se definen también con elementos regionalistas.
