PEPRI CENTRO. CATALOGO DE EDIFICIOS PROTEGIDOS

Situación	LAGUNILLAS, Nº 36	
Edificio	131	Zon II
Grado Protección	ARQUITECTONICA II	
Fach.	<input checked="" type="radio"/>	Tipol. <input checked="" type="radio"/>
		Elem. <input checked="" type="radio"/>
Estilo	Decimonónico Popular Malagueño	
Autor		
Epoca	S. XIX - 2ª Mitad. (Hacia 1860-70)

Situación LAGUNILLAS, Nº 36

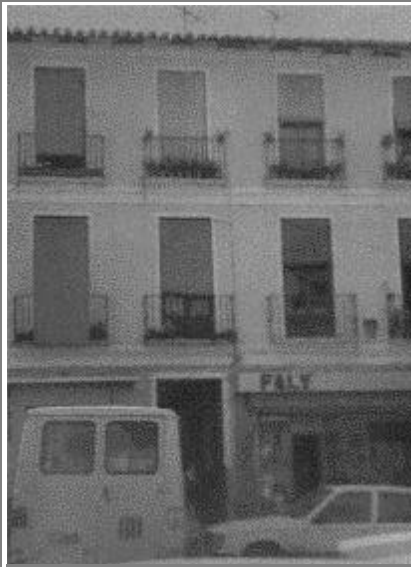
La fachada principal, a C/ Lagunillas, se abre con único hueco y tiene bajo y dos plantas de balcones separados por imposta. Se levanta sobre zócalo de ladrillo con cantoneras de piedra y está centrada por una sencilla portada adintelada. La disposición de los balcones es regular, siendo más volados y grandes los de la 1ª planta y su rejería es de tubo cilíndrico con nudo de plomo. Conserva el recogeaguas primitivo, de teja vidriada verde y blanca.

La fachada a C/ Ana Bernal es más amplia con 6 huecos y mantiene la línea de impostas; en el bajo conserva las ventanas empotradas, pero sus balcones son más pequeños y casi empotrados.
